# EKSPERTYZA BUDOWLANA DOTYCZĄCA OCENY STANU TECHNICZNEGO

Kościół pw. Św. Wita Męczennika w Karczewie

**Nazwa zadania:** Wykonanie inwentaryzacji architektoniczno - budowlanej elewacji i konstrukcji wieżby dachowej kościoła i badań stratygraficznych tynków i warstw malarskich fasad oraz opracowanie ekspertyzy technicznej konstrukcyjno - budowlanej, kościół p. w. św. Wita Męczennika, Karczew.

Warszawa, październik 2023

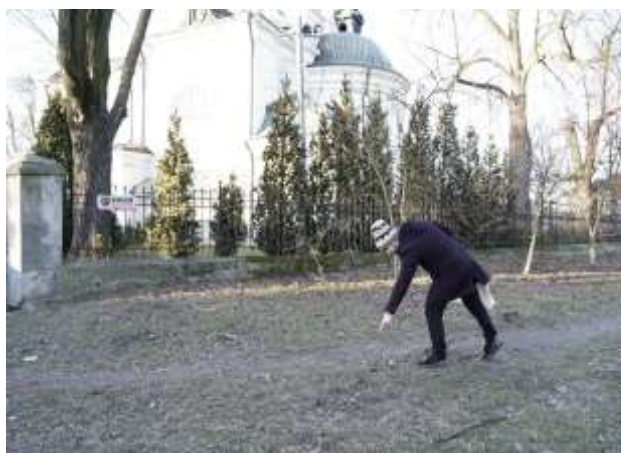
**Fot. 14** Widok śladu zabitych w gruncie stalowych ścianek szczelnych typu larsena bezpośrednio za ogrodzeniem kościoła.

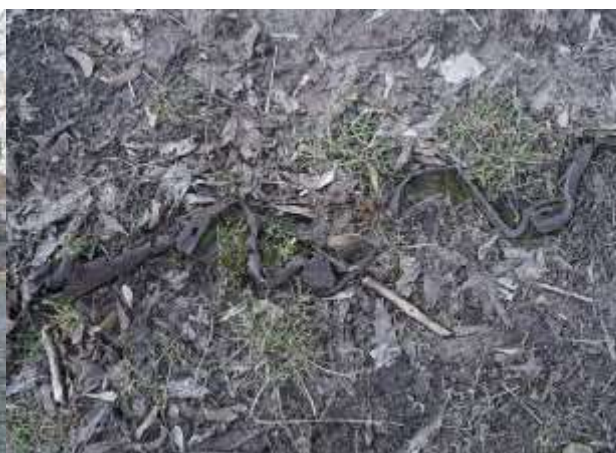
**Fot. 15** Zdjęcie przedstawiająca ścianki stalowe typu larsena pozostawione w gruncie ze śladami ich zmiżdżenia po zabijaniu.

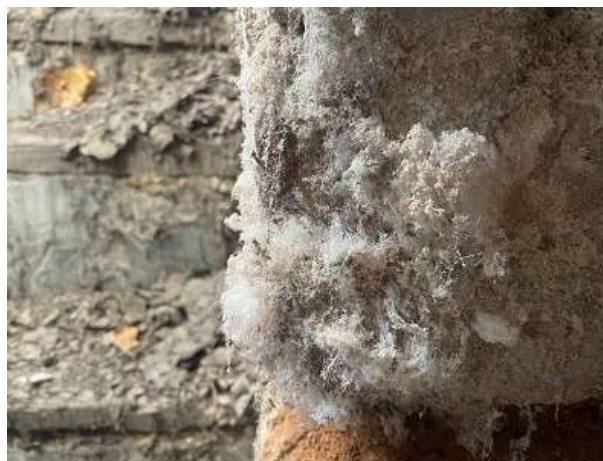
**Fot. 19** Zdjęcie przedstawiająca wykwit zasolenia ścian.

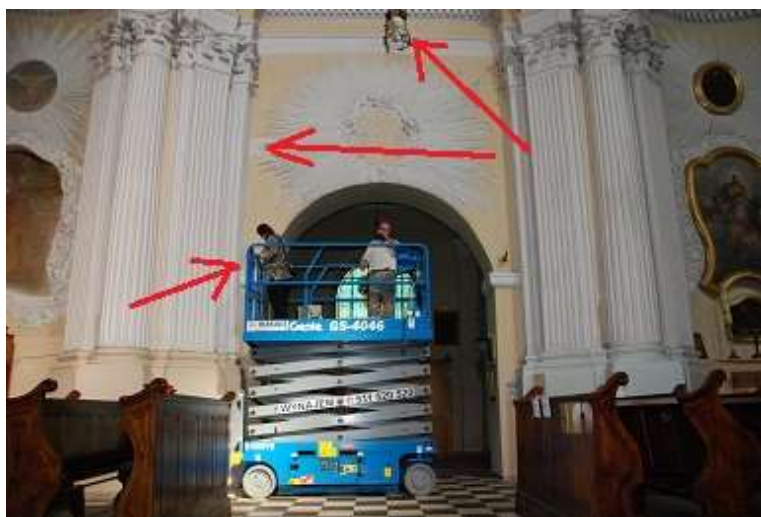
**Fot. 20** Ściana boczna z miejscami odkrywek w miejscach zarysowań strukturalnych muru.

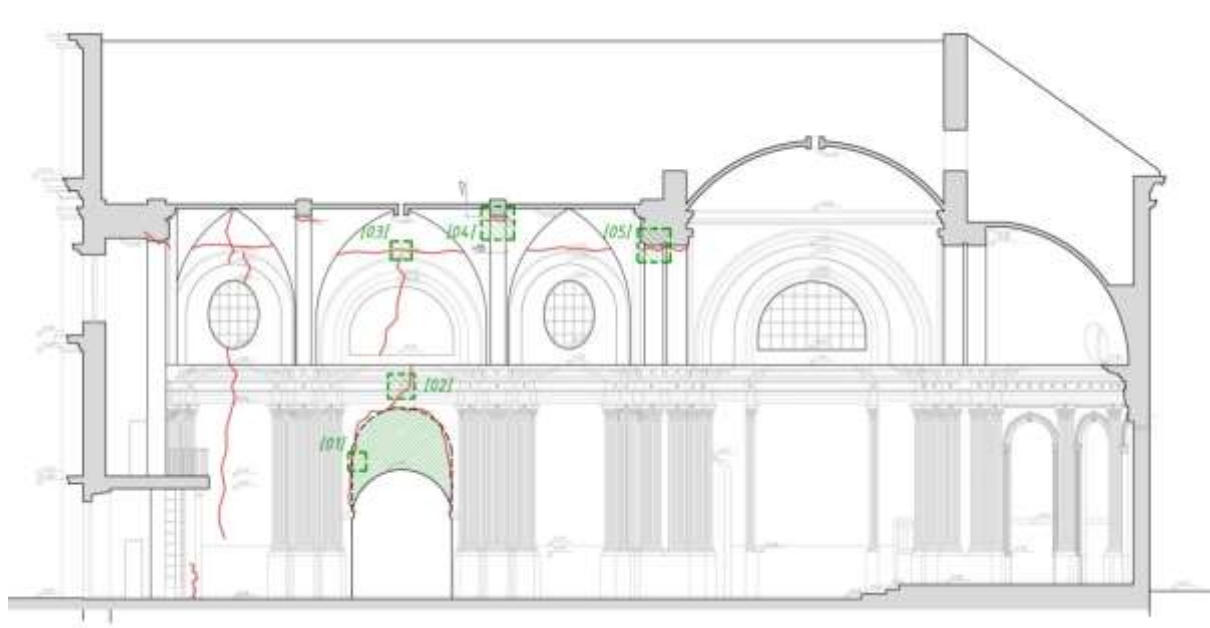
**Rys. 12** Ściana boczna lewa z miejscami odkrywek i zarysowań strukturalnych muru.

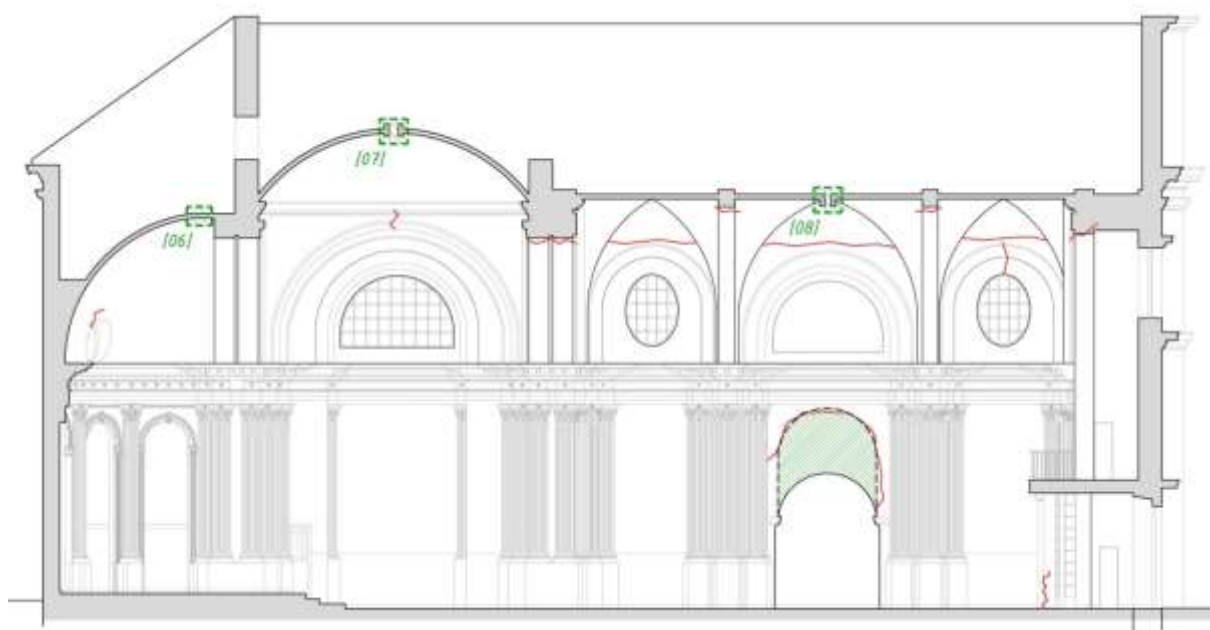
**Rys. 13** Ściana boczna prawa z miejscami zarysowań strukturalnych muru.

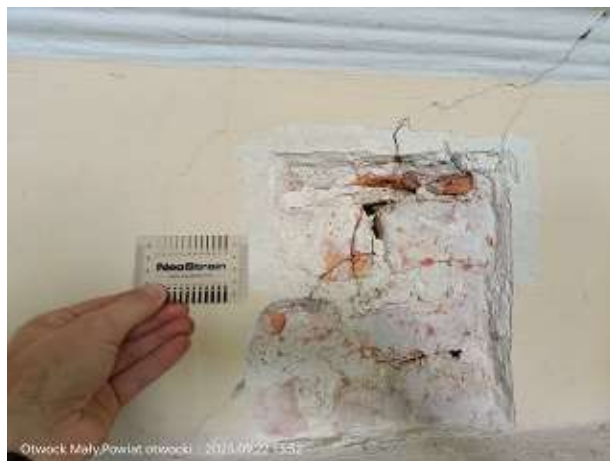
**Fot. 22** Pomiar rozwartości rysy na nadprożu łuku ceglanego – 0,9mm.

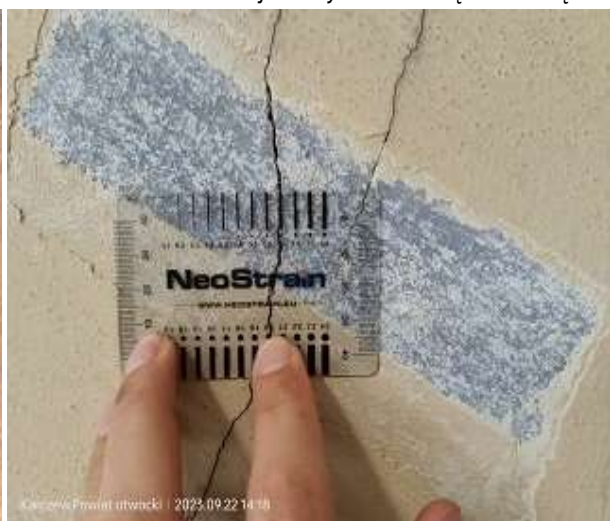
**Fot. 26** Pomiar rozwartości rysy na ścianie bocznej – 0,9mm.

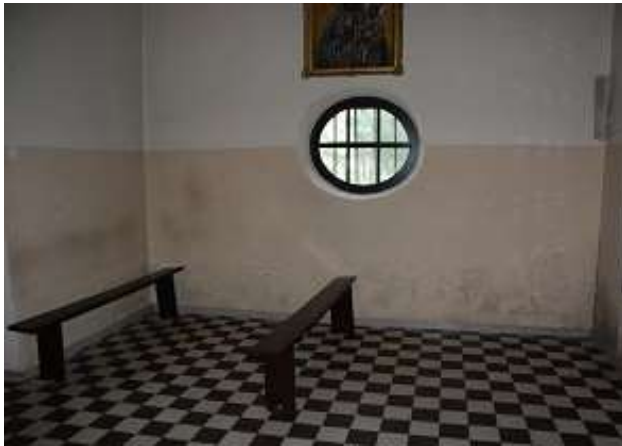
**Fot. 27** Widok zawilgoceń ścian wewnątrz kościoła – nawa boczna.

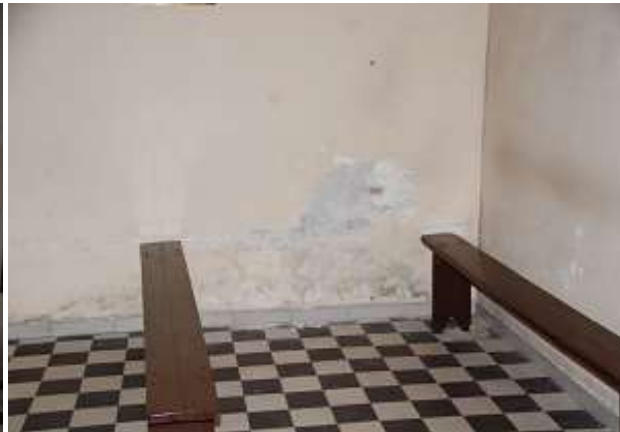
**Fot. 28** Widok zawilgoceń ścian wewnątrz kościoła – nawa boczna.

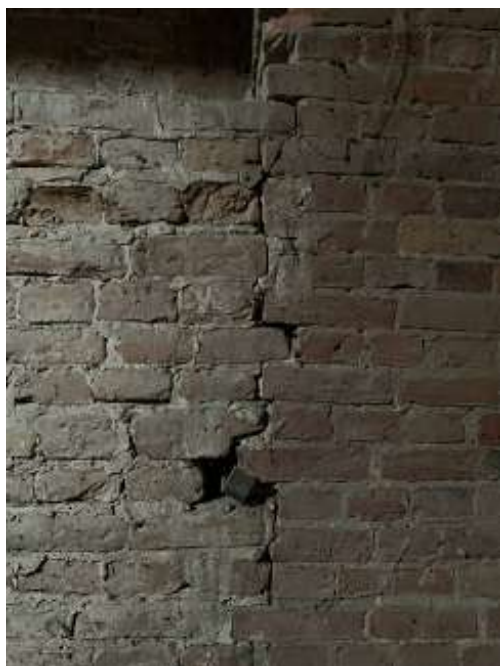
**Fot. 29** Widok niezwiązanego muru w części dobudowy.

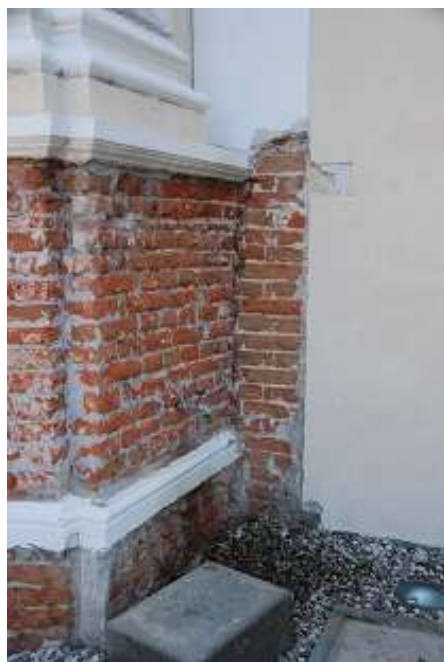
**Fot. 30** Widok niezwiązanego muru na dobudówkach zewnętrznych na froncie.

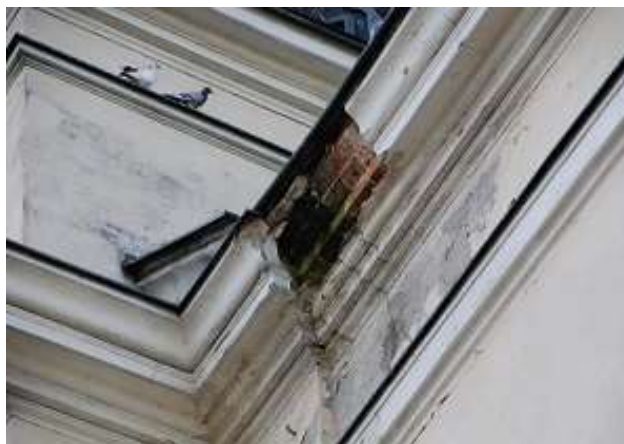
**Fot. 31** Widok uszkodzeń gzymsu.

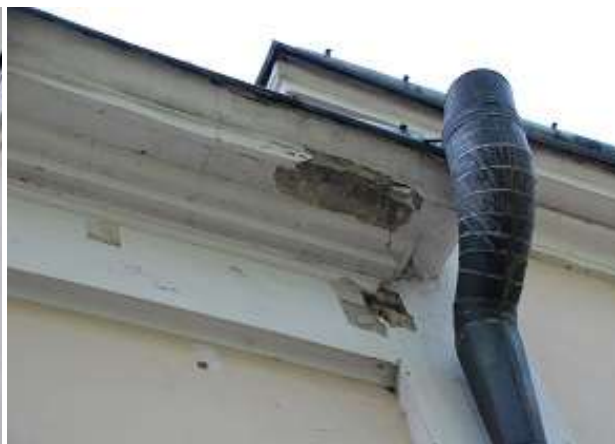
**Fot. 32** Widok uszkodzeń gzymsu.

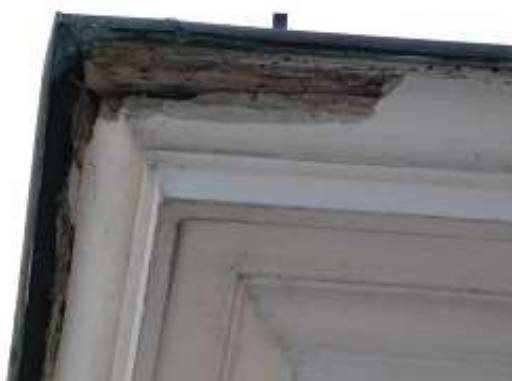
**Fot. 33** Przykład uszkodzenia gzymsu.

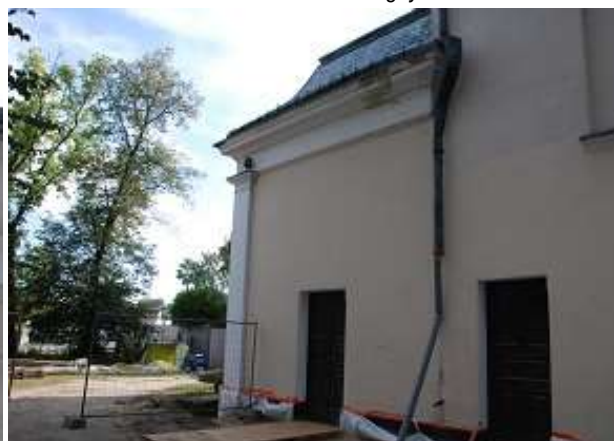
**Fot. 34** Przykład uszkodzenia gzymsu przy rurze spustowej.

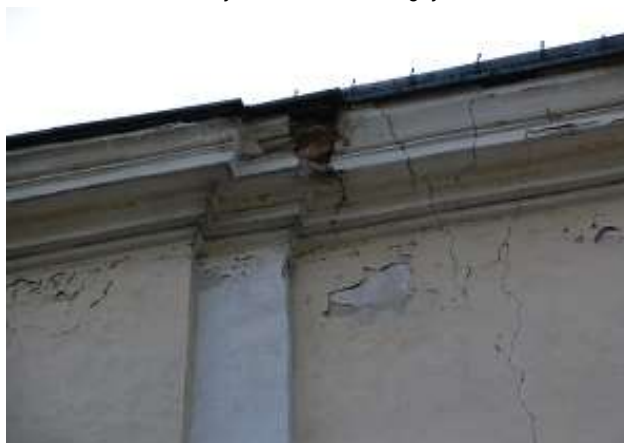
**Fot. 35** Przykład uszkodzenia gzymsu.

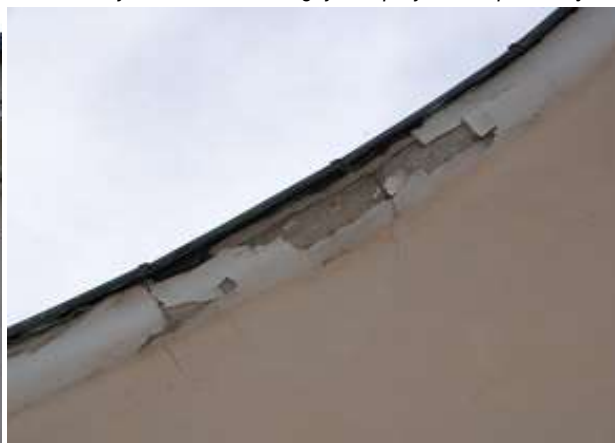
**Fot. 36** Przykład uszkodzenia gzymsu.

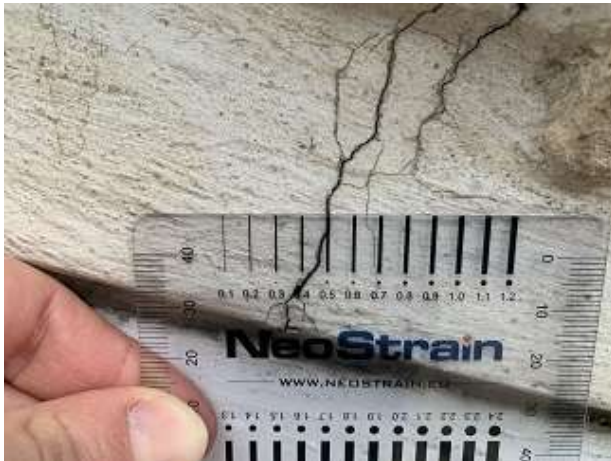
**Fot. 37** Widok pomiaru rys na elewacji na gzymsie.

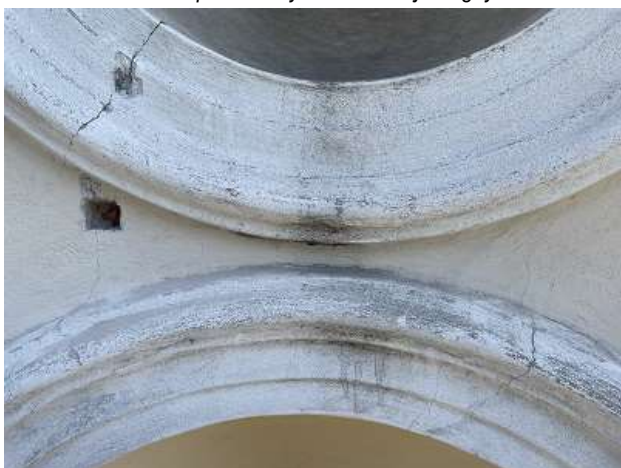
**Fot. 39** Przykład uszkodzenia w nadprożu.

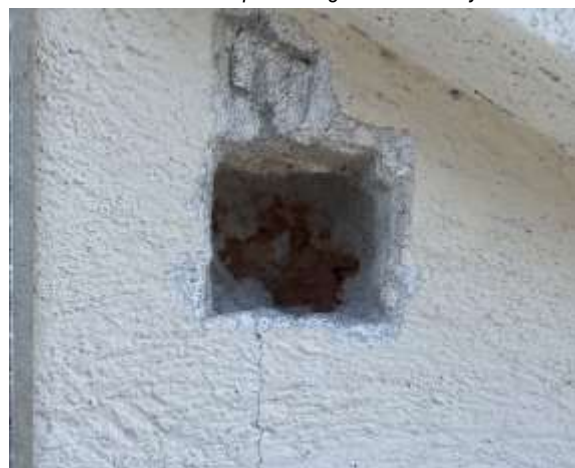
**Fot. 40** Przykład uszkodzenia tynku, odkrywka nie wykazała zarysowania struktury muru.

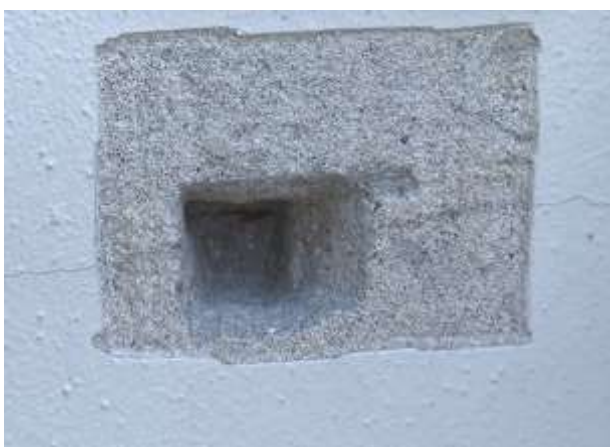
**Fot. 41** Przykład uszkodzenia tynku, odkrywka nie wykazała zarysowania struktury muru..

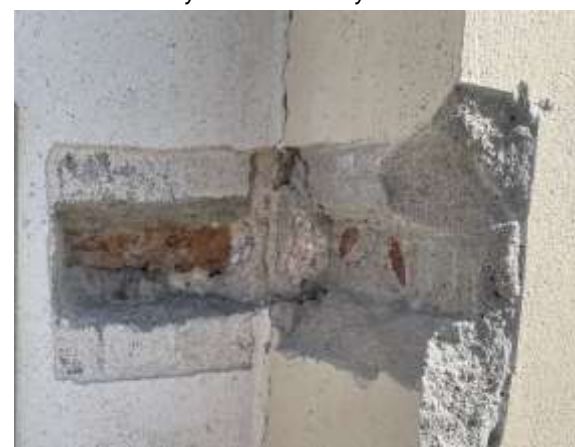
**Fot. 42** Przykład zarysowania w narożu ściany, odkrywka nie wykazała zarysowania struktury muru.

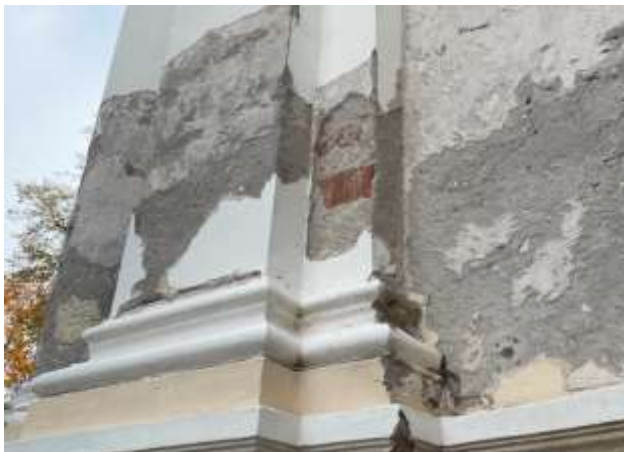
**Fot. 43** Przykład uszkodzenia tynku, odkrywka cegieł w miejscu włoskowatych rys na tynkach

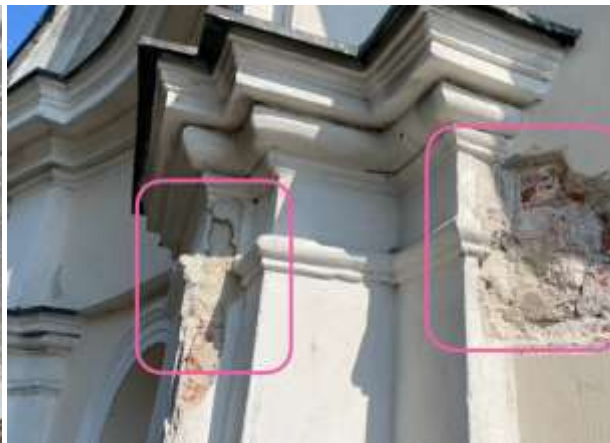
**Fot. 44** Przykład odspojień tynków na gzymsach.

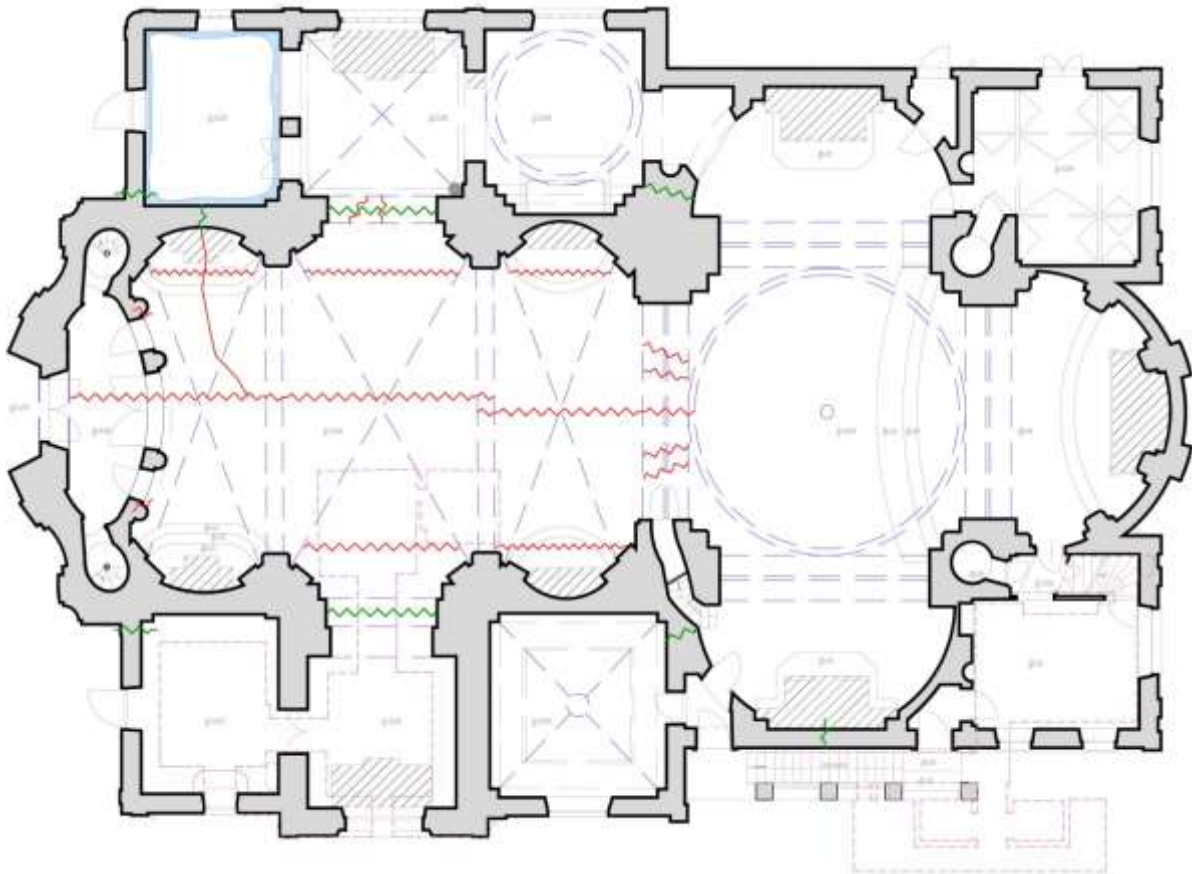
**Rys. 15** *Ruś sklepień z miejscami zarysowań.*

- uszkodzenia podłużne strefy środkowej, zwornikowej sklepień kolebkowych nawy głównej. Mają one charakter niewielkich zarysowań powierzchniowych występujących na tynkach płaszcza dolnego (o rozwarości do 0,5mm) oraz żeber poprzecznych (o rozwarości do 0,9mm) widocznych na dolej powierzchni sklepień, towarzyszą im lokalnie niewielkie ubytki w spoinach (rozluźnienia spoin), nie mają one charakteru strukturalnego. W niektórych miejscach nastąpiło rozluźnienie struktury cegieł w formie ubytków w fugach. Występują one w regularny i usystematyzowany sposób wzdłuż nawy głównej całego kościoła.

- uszkodzenia strefy podporowej, przyściennej płyt sklepień kolebkowych nawy głównej. Mają one charakter niewielkich powierzchniowych, włoskowatych zarysowań w tynku (o rozwarości do 0,3mm) płaszcza dolnego widocznych na dolej powierzchni sklepień występują głównie na tynku przy strefach podparć przy ścianach wzdłuż całego kościoła.

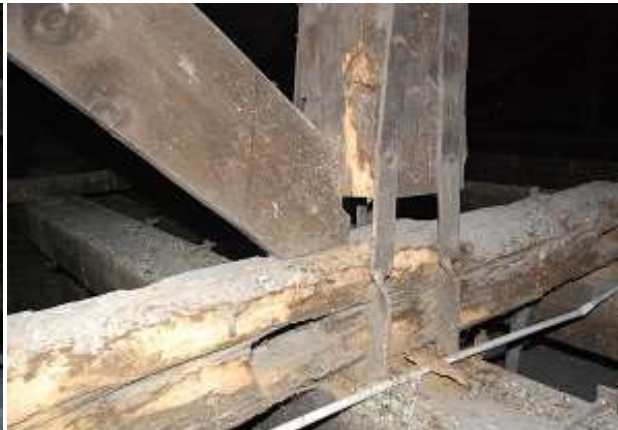
Fot. 58 Przykład korozji drewna.

- Część elementów nosi ślady korozji, porażona przez owady – szkodniki drewna. Zauważono ślady żerowania owadów, szkodników drewna oraz ślady nieszczelności pokrycia dachu – przecieki.
- Zauważono ślady nieszczelności pokrycia dachu – przecieki.

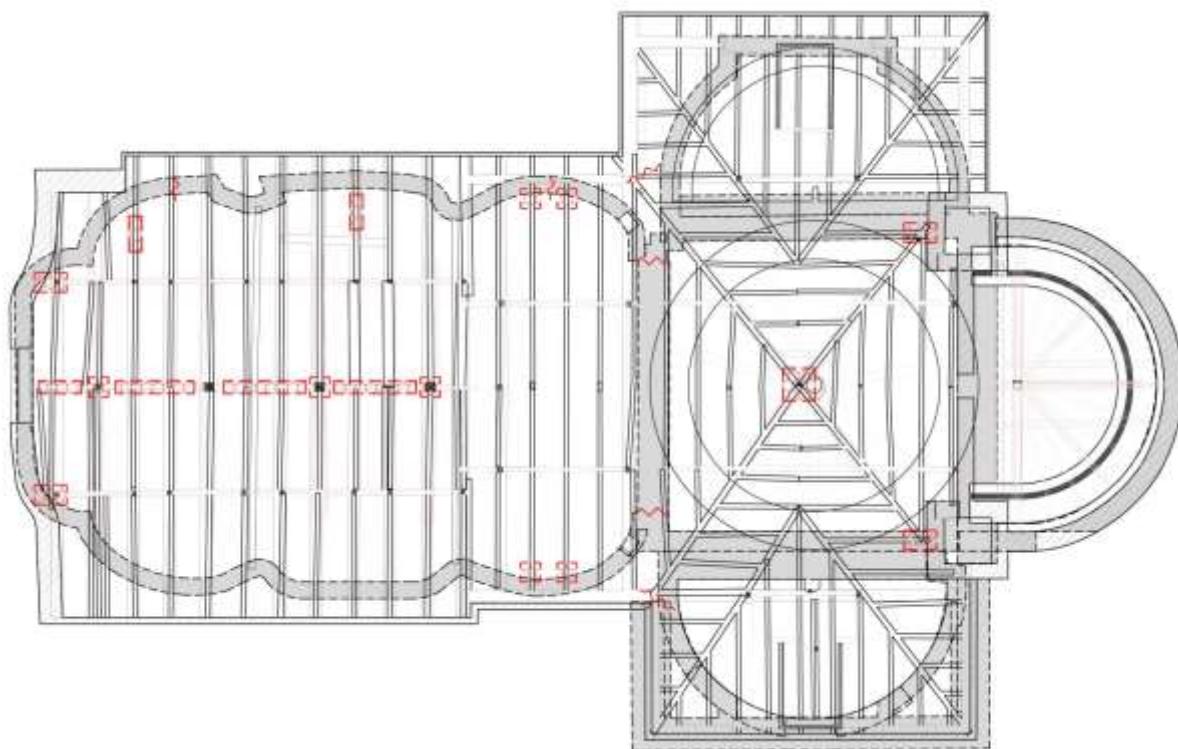
Rys. 17 Rzut więźby dachowej z pozycjami uszkodzeń.

- elementy wzmocnień z nakładkami nałożone na skorodowane stare belki,
- zużycie techniczne uszkodzonych elementów z obniżeniem parametrów wytrzymałościowych przekrojów,
- korozję biologiczną wybranych elementów konstrukcji więźby dachowej,
- uszkodzenia konstrukcji więźby związanej z nieszczelnościami dachu (pokrycia).

Ogólnie stan techniczny więźby określono jako **średni**, wymagający drobnych napraw, uzupełnień, konserwacji i impregnacji. Zużycie techniczne na poziomie 50%. **Z uwagi na zaobserwowane wady konstrukcji więźby trzeba zakwalifikować je do remontu odłożonego w czasie, do ujęcia w planach remontów w latach następnych. Zalecane jest wykonanie dla konstrukcji więźby ekspertyzy mikologicznej pod kątem zidentyfikowania stopnia występowania porażenia drewna przez szkodniki i grzyby.**

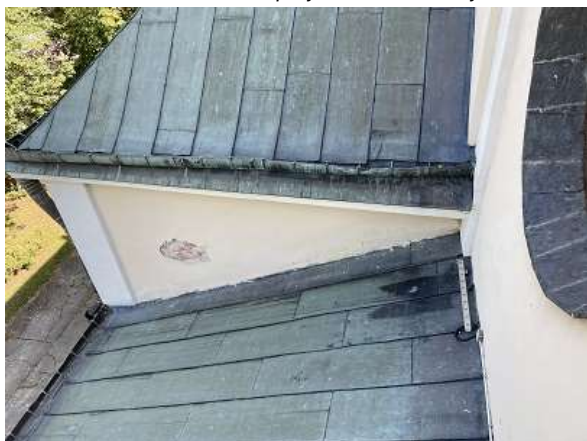
**Fot. 61** Przykład uszkodzenia rynny ze złym spadkowaniem.

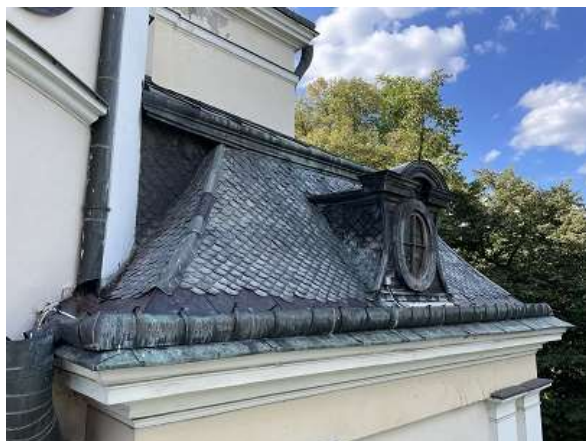
Fot.63 Widok dachu ze śladami zużycia pokrycia i obróbek.
