**OPRACOWANIE KWERENDY ARCHIWALNEJ DLA ZABYTKOWEGO KOŚCIOŁA
PW. ŚW. WITA W KARCZEWIE.**

Adres: ul. KS. ŻABOKLICKIEGO 12, KARCZEW

Na zlecenie: SZTUKA I KONSERWACJA. KATARZYNA ONISK

PAŹDZIERNIK 2023

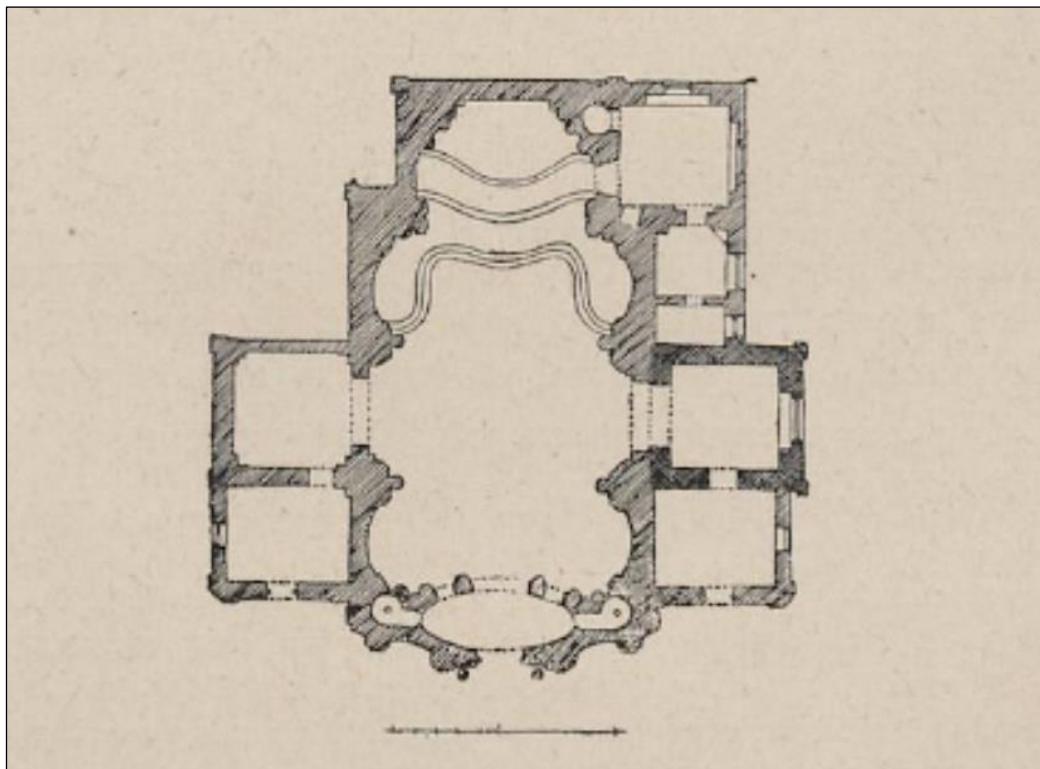
1. Pierwotny rzut poziomy kościoła w Karczewie. Reprodukacja rzutu wykonanego w 1907 r. przez Hugona Kudere. P. Bohdziewicz, Kościół późnobarokowy w Karczewie, [w:] Biuletyn Historii Sztuki i Kultury, 1947, Zakład Architektury Polskiej i Historii Sztuki.

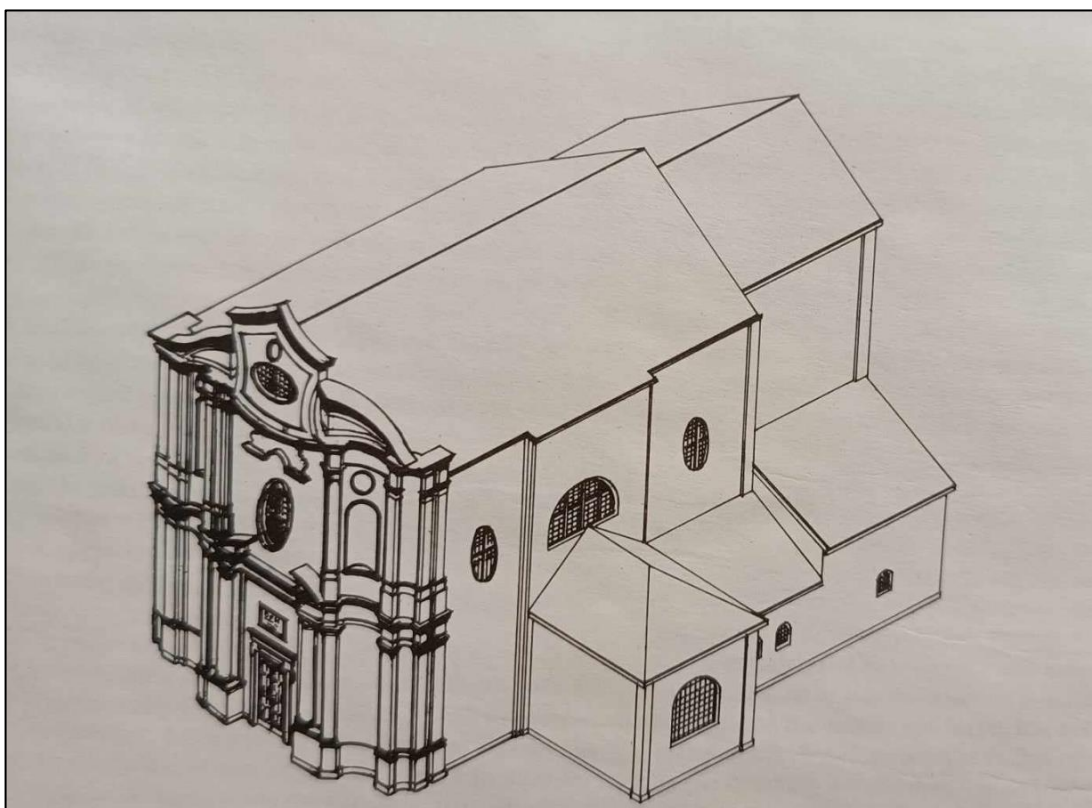
2. Próba rekonstrukcji bryły kościoła przez P. Piętkę z ok. 1740 r. przed dobudową krucht. Źródło: K. Guttmejer, *Kościół w Karczewie pod Warszawą* - Kwartalnik Architektury i Urbanistyki, t. 37, 1992 r.

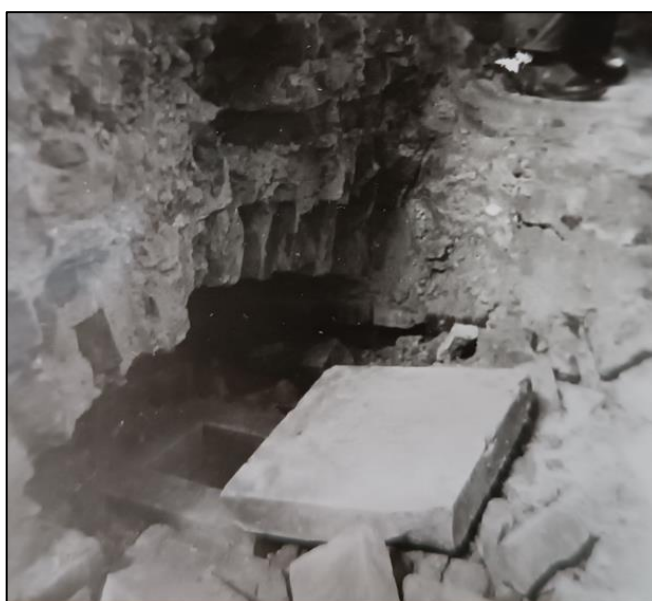
3. Fotografia z 1977 r. prezentująca kamień węgielny z 1906 r. pod rozbudowę świątyni.
Źródło: Archiwum Wojewódzkiego Urzędu Ochrony Zabytków w Warszawie.

- Zgodnie z zapisami księgi parafialnej rozchodów tego roku:
 - zakup/remont nowego wyposażenia kościelnego takiego jak: lampka oliwna, puszka, kropidło, skarbonka etc.
 - roboty blacharskie kościelne;
 - roboty kowalskie i ślusarskie;
 - zakup 300 cegieł;
 - roboty ślusarskie i ciesielskie;
 - krycie dachówką;
 - zapłata częściowa za dokumentację projektową dotyczącą powiększenia kościoła;
- Położenie kamienia węgielnego pod nową rozbudowę kościoła.

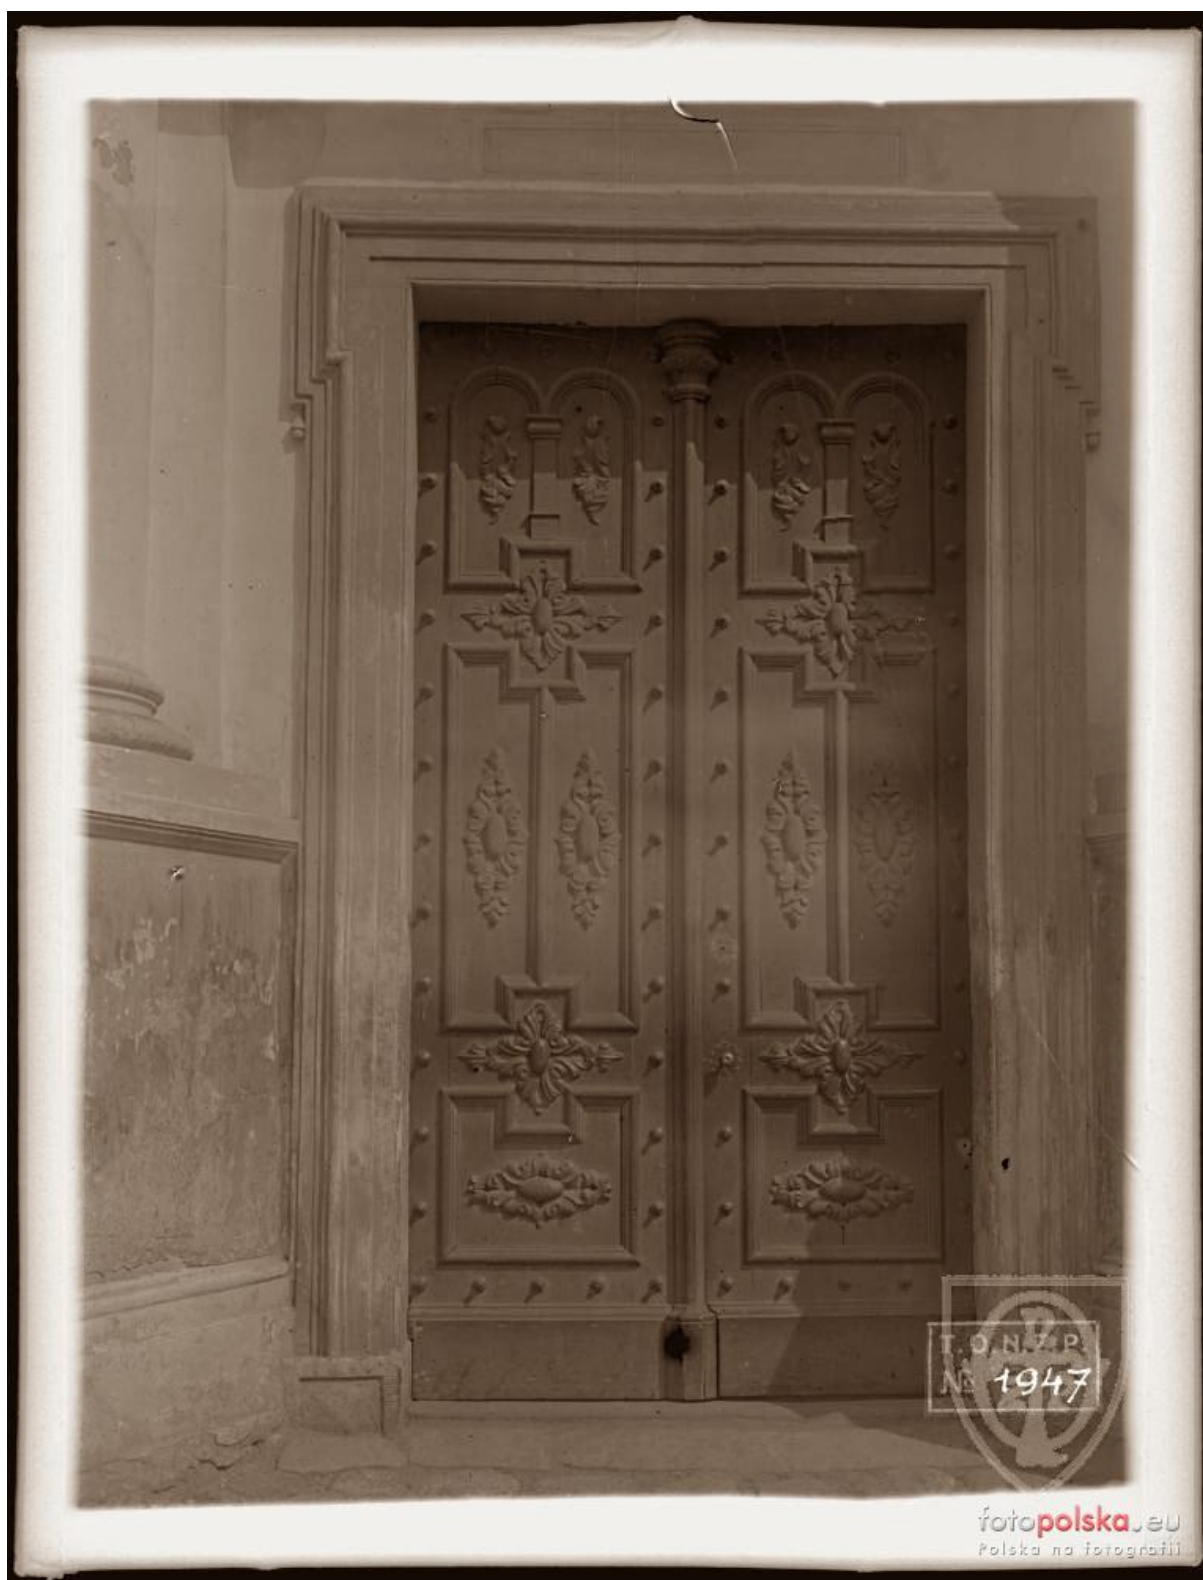
6. Drzwi wejściowej projektu Andriollego. Fotografia z ok. 1912 r. Zbiory Towarzystwa Opieki nad Zabytkami Przeszłości.

- Wymieniono spalone drzwi główne, które opisywane są jakie jako *wielkie, dwuskrzydłowe dekoracyjnie zdobione*. Podczas wymiany przełożono ich historyczne okucia. Wymieniono także drzwi pomiędzy kaplicą a kruchtą. Wykonano wiele nowych skrzydeł drzwiowych wewnętrznych. Z pożaru ocalała kamienna ościeżnica drzwi prowadzących z części ołtarzowej do zakrystii, stąd podczas odbudowy wprowadzono ościeżnicę kamienną także w drzwiach głównych, oprócz historycznych dodano wówczas nowe okucia. W kruchcie pozostały stare drzwi ocalałe z pożaru. Zamówiono nowe drzwi do piwnic pod wielkim ołtarzem.

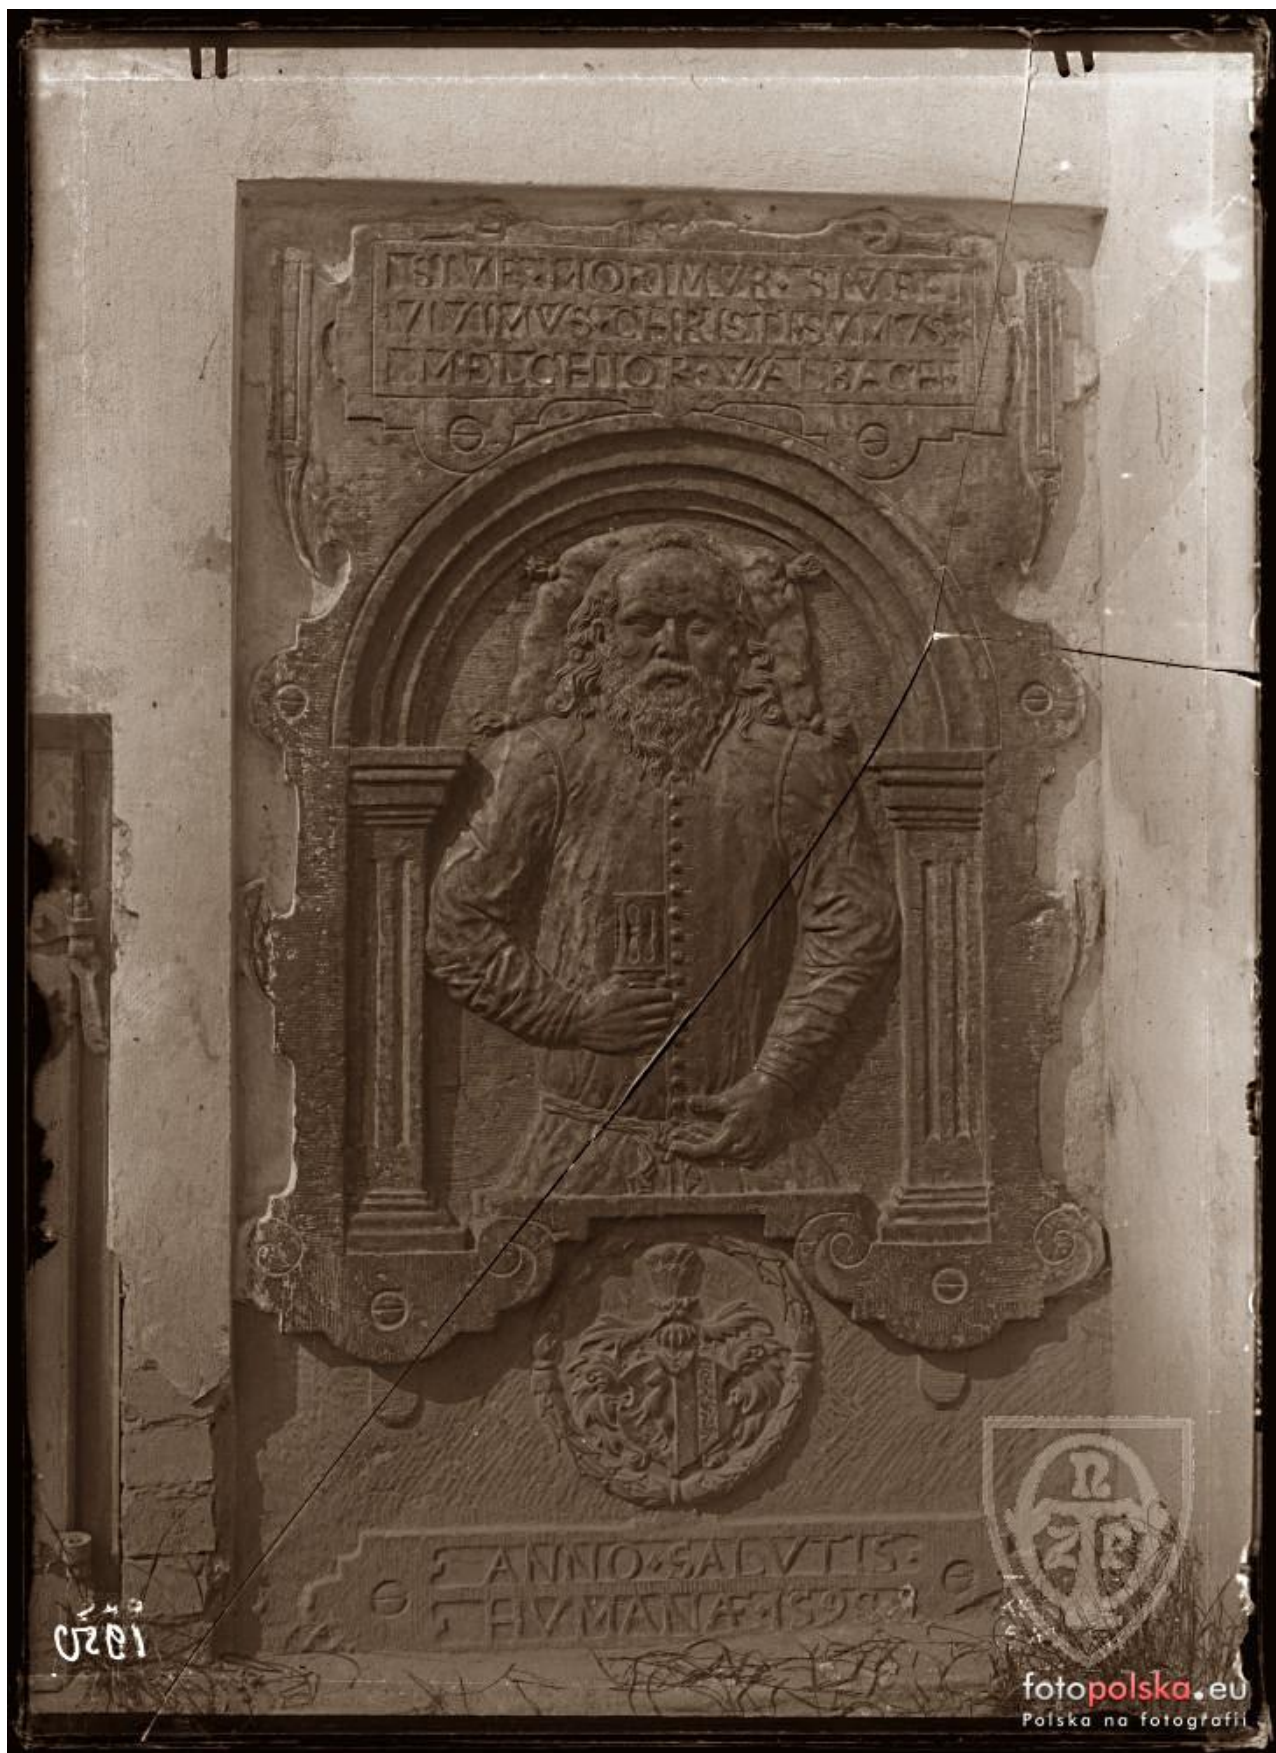
12. Tablica fundacyjna Melchiora Walbacha. Fotografia z ok. 1912 r. Zbiory Towarzystwa Opieki nad Zabytkami Przeszłości.

- Wykonanie zachowanej do dzisiaj w typie renesansowym tablicy fundacyjnej (niegdyś mylnie klasyfikowanej jako płyta nagrobna) kupca i właściciela okolicznych majątków Melchiora Walbacha. Tablica pozostaje prawdopodobnie dziełem wyrobu pracowni Willhelma i Abrahama van den Blocków z gdańskiej pracowni.
- Obecnie płyta zwieszona jest na elewacji południowej prawej kruchty.

- Konserwacja tablicy fundacyjnej Melchiora Walbacha: tablicę oczyszczono, usunięto wtórne kity cementowe oraz zaprawę cementową na jej krawędziach, odsolono, poddano hydrofobizacji oraz zabezpieczono.

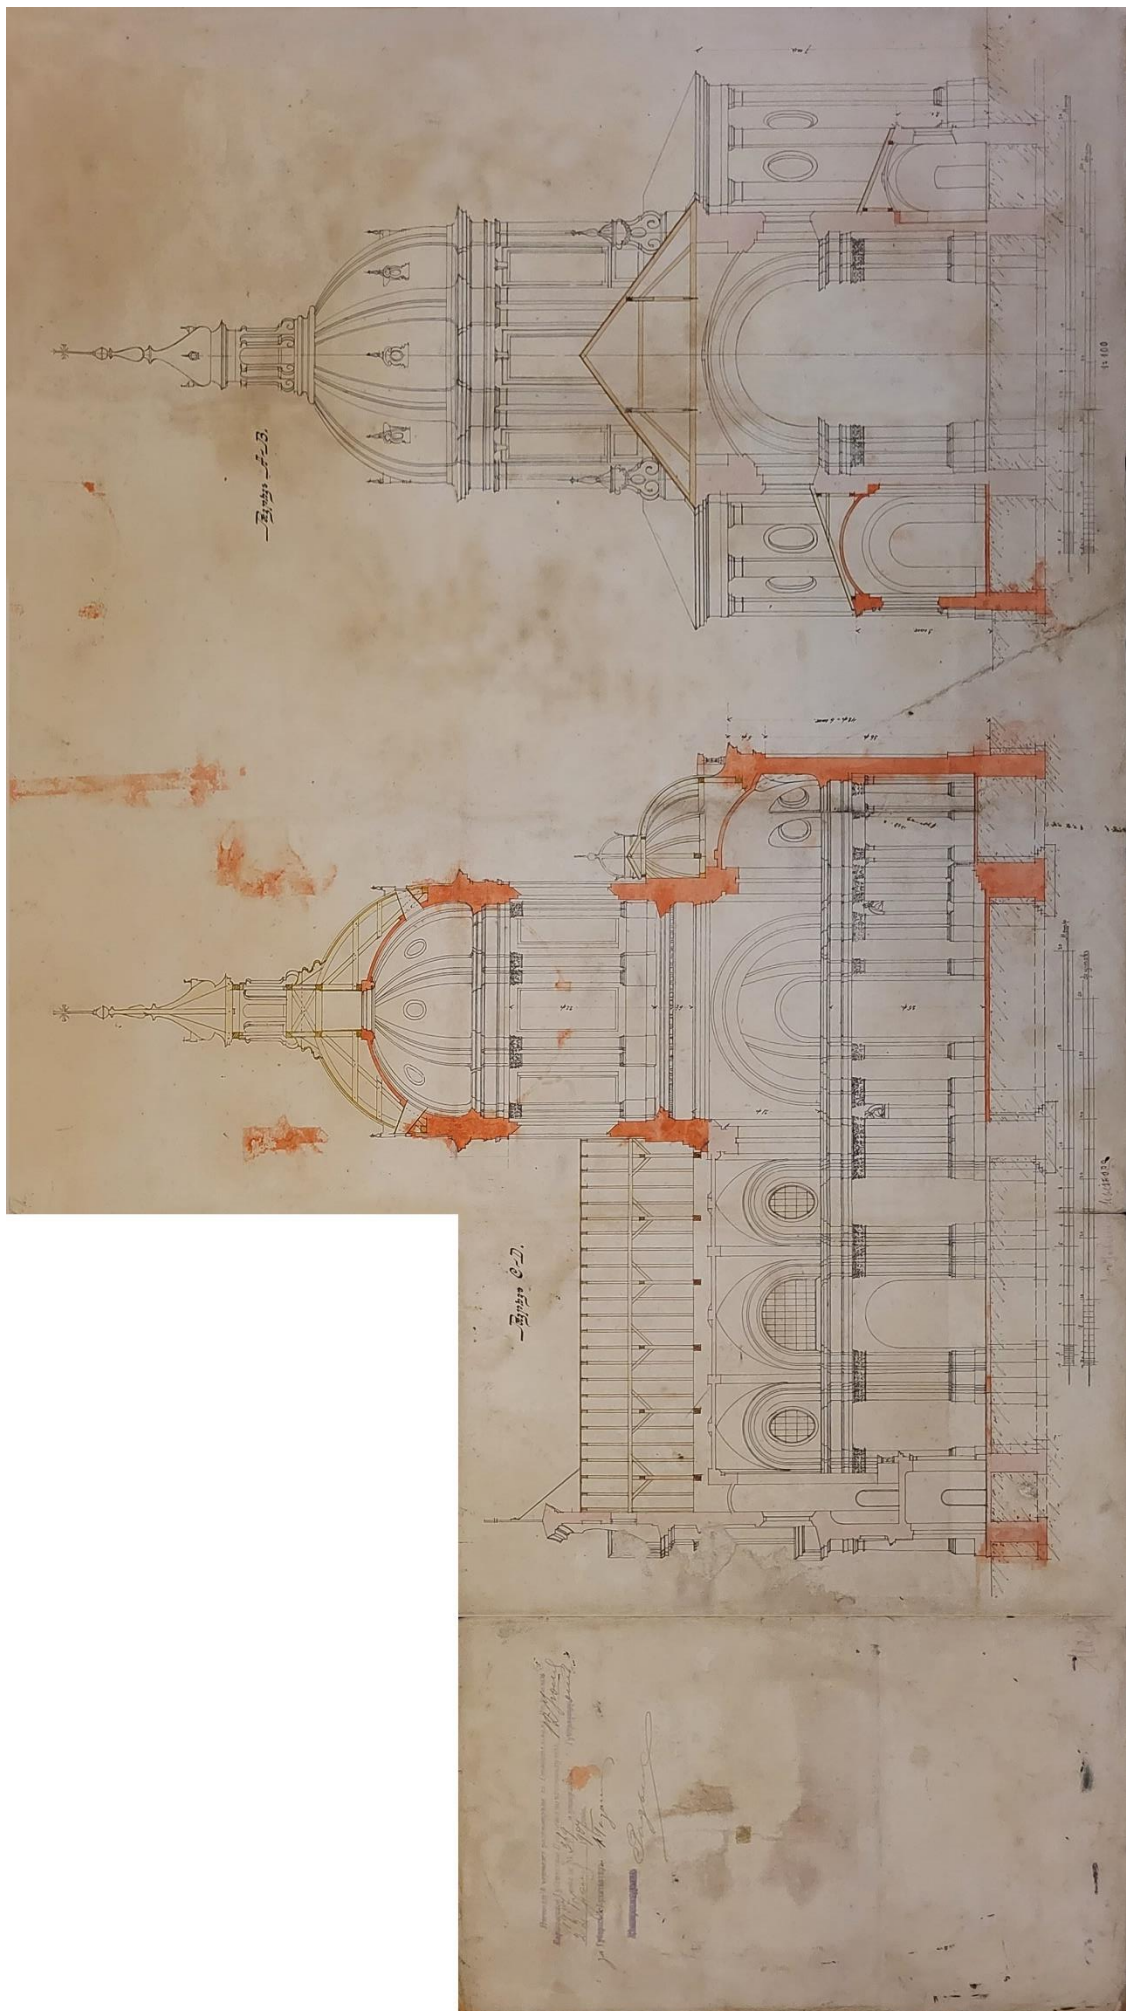
13. Zachowane archiwalne projekty przebudowy kościoła autorstwa Hugona Kudery z 1907 r. Zbiory Archiwum Parafii w Karczewie.

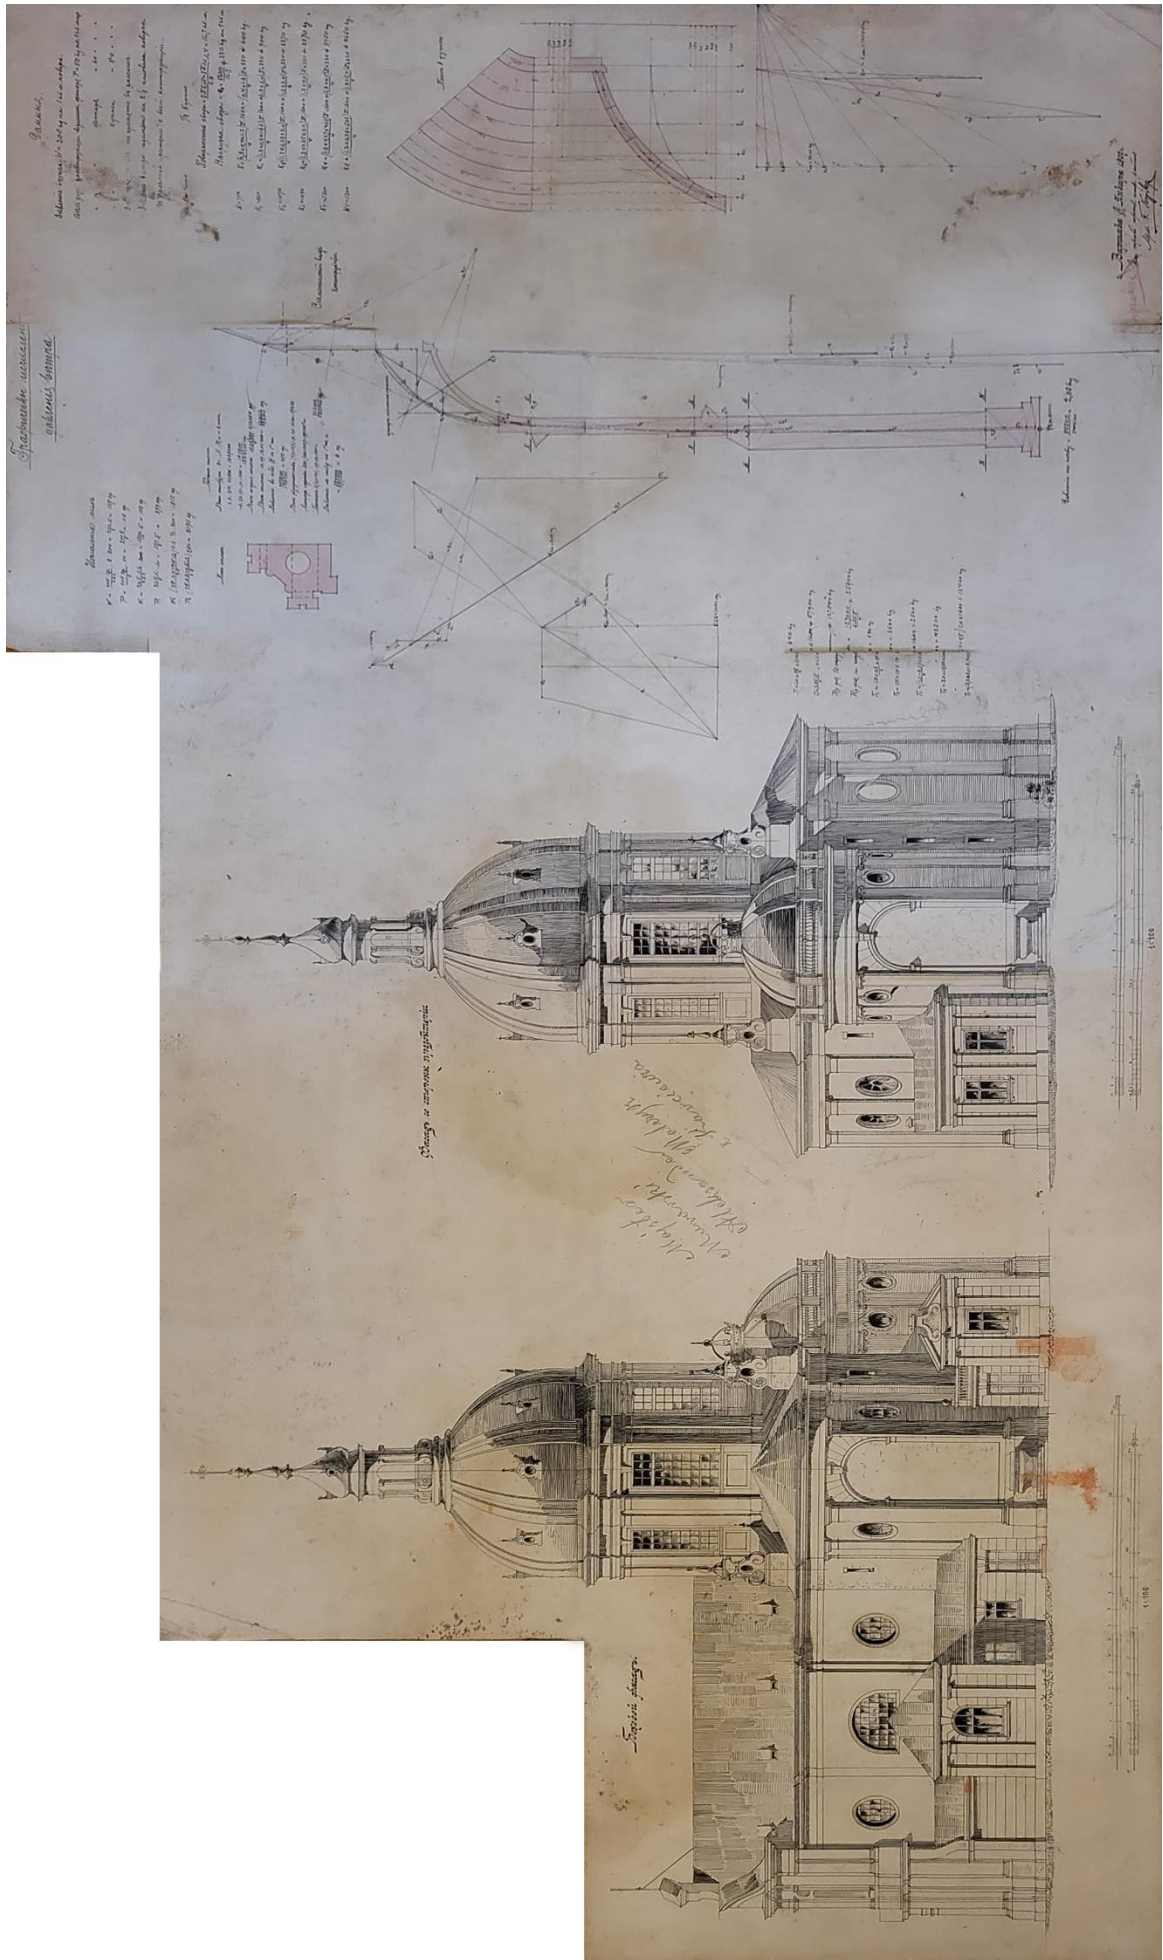
14. Zachowane archiwalne projekty przebudowy kościoła autorstwa Hugona Kudery z 1907 r. Zbiory Archiwum Parafii w Karczewie.

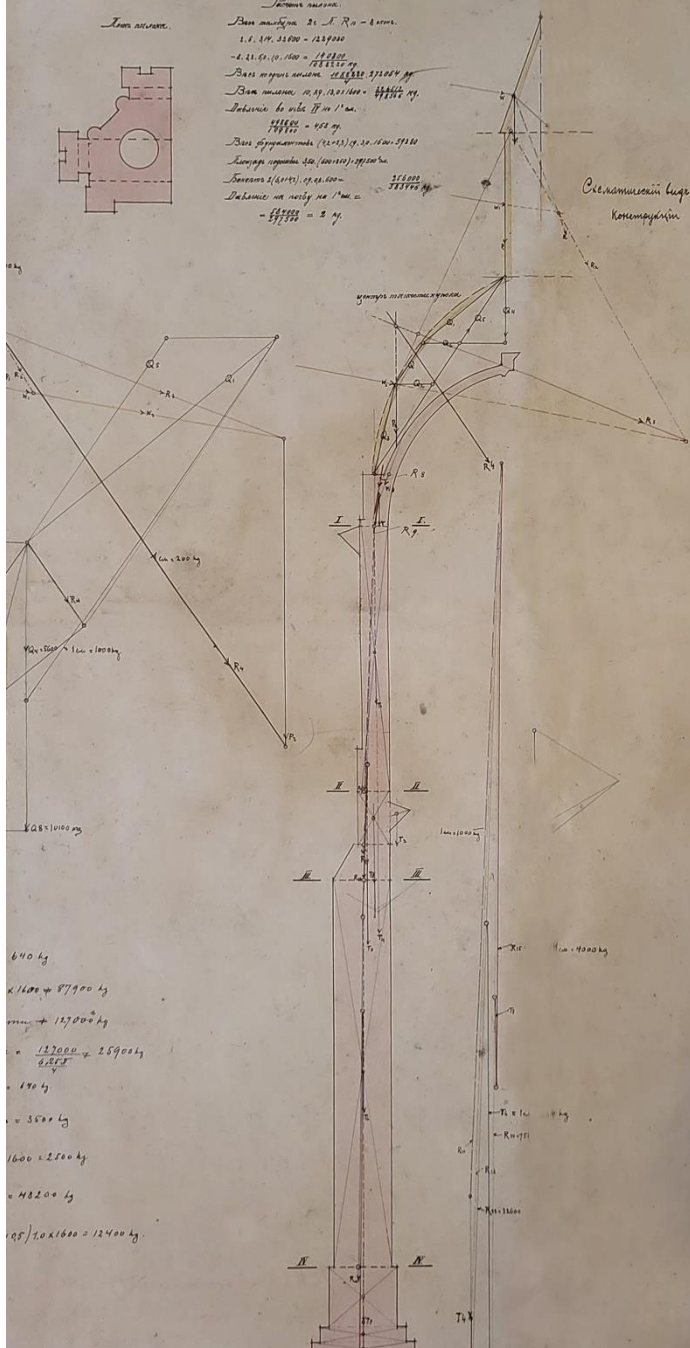
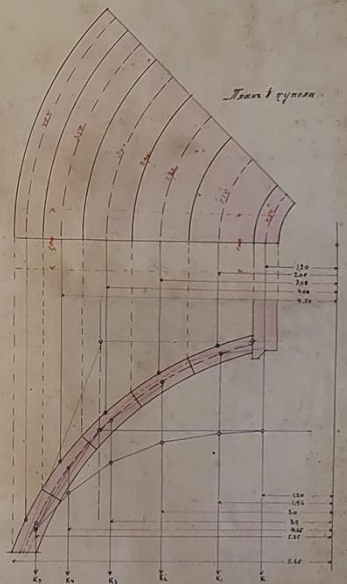
16. Zachowane archiwalne projekty przebudowy kościoła autorstwa Hugona Kudery z 1907 r. Zbiory Archiwum Parafii w Karczewie.

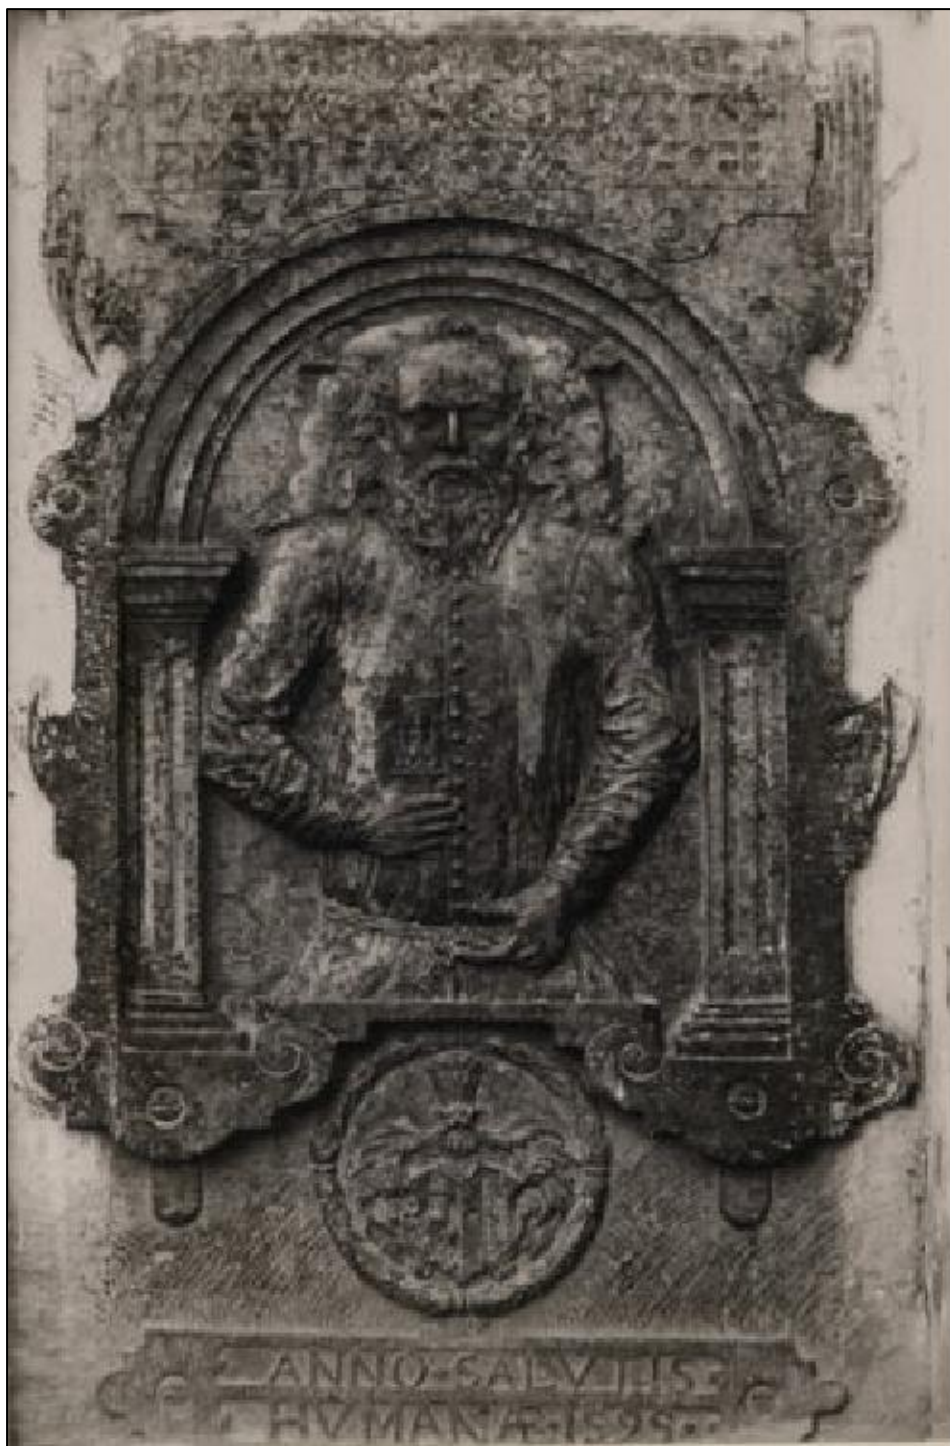
19. Fotografia z 1920 r. przedstawiająca tablicę Melchiora Walbacha z kościoła w Karczewie. Zbiory: Archiwum Biblioteki Narodowej.

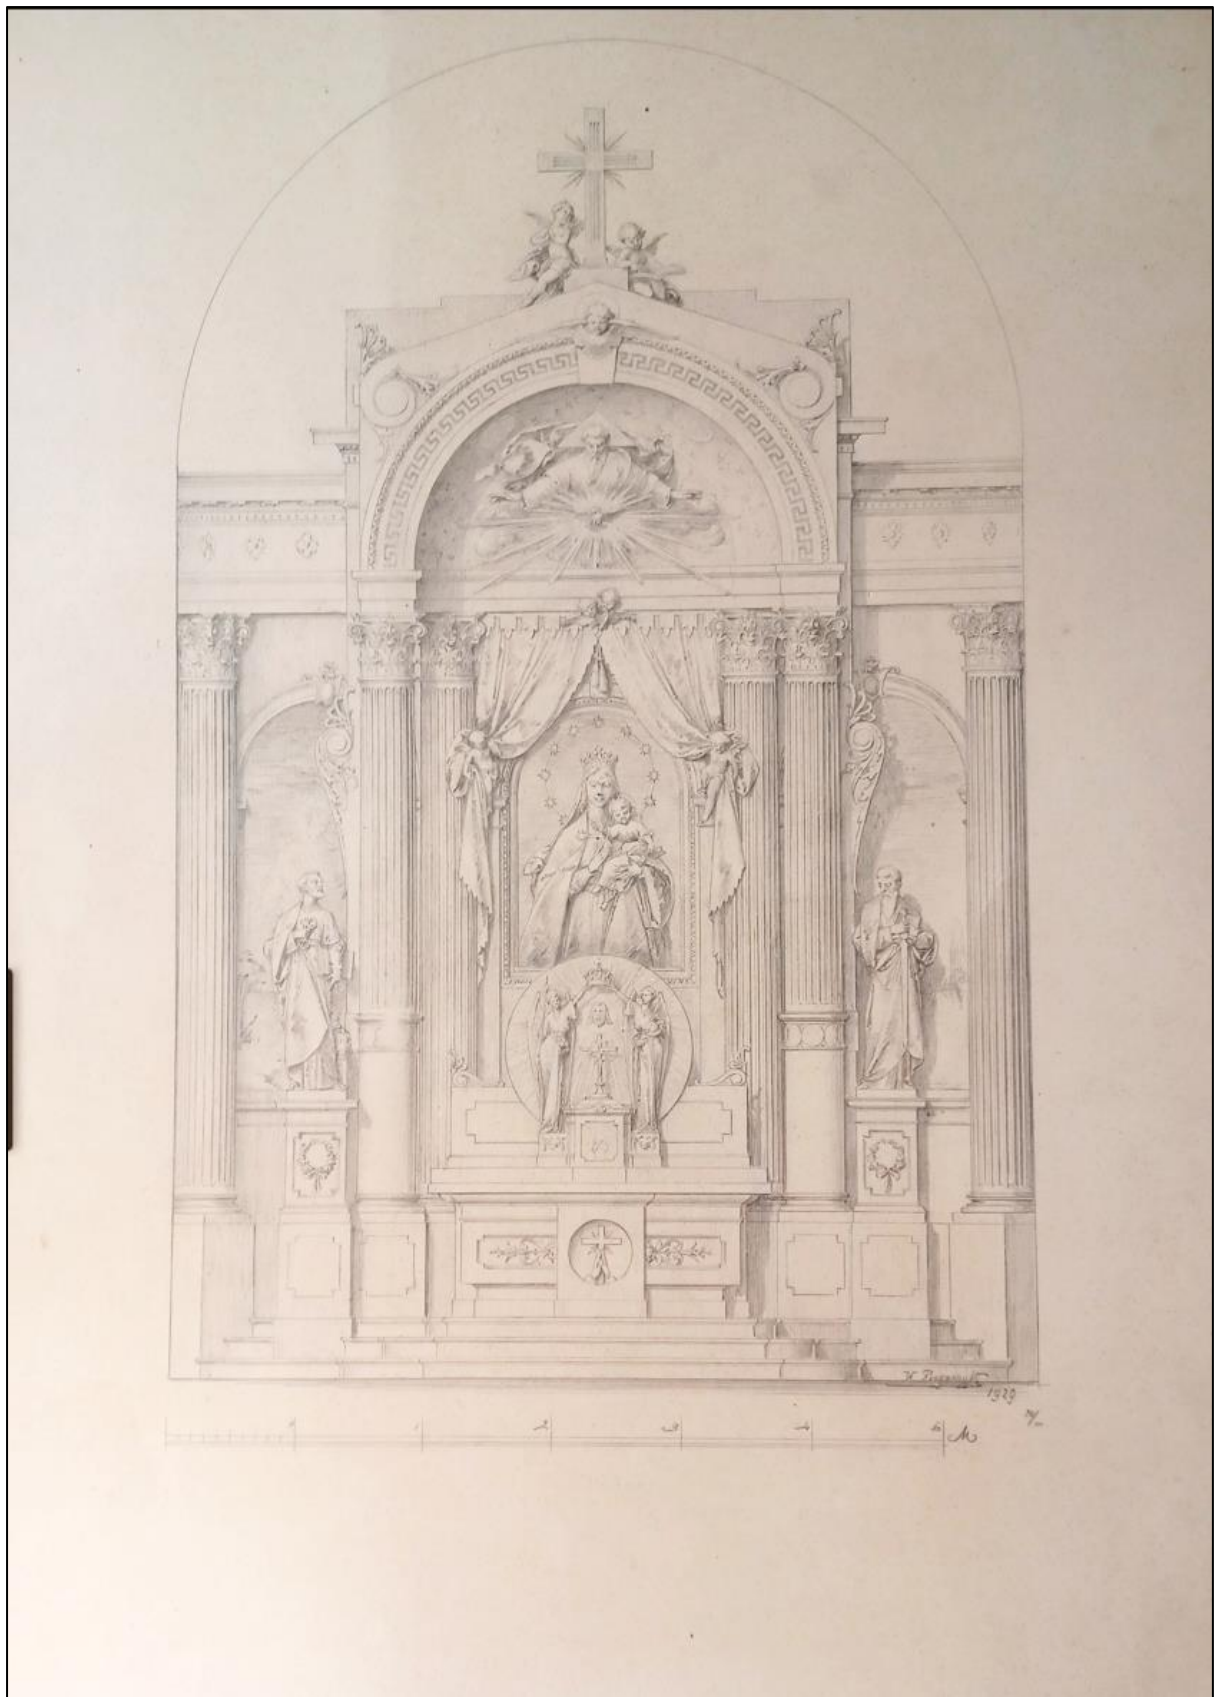
22. Projekt ołtarza z 1929 r. Zbiory Archiwum Parafialnego w Karczewie.

- W zbiorach archiwalnych parafii zachowała się treść projektu i kosztorysu dotyczącego projektowanego remontu Wielkiego Ołtarza oraz prezbiterium. W ramach remontu zakładano:
 - Wielki Ołtarz: wyszpachlowanie, wyszlifowanie, marmoryzacje i lakierowanie, złocenia wskazanych w projekcie konkretnych elementów.
 - wymalowanie apsydy w formie niebieskiego tła, na którym złote gwiazdki, a na takowym na obłokach koronacja Matki Boskiej.
 - przyozdobienie arkady ornamentacją według załączonego szkicu (brak szkicu).

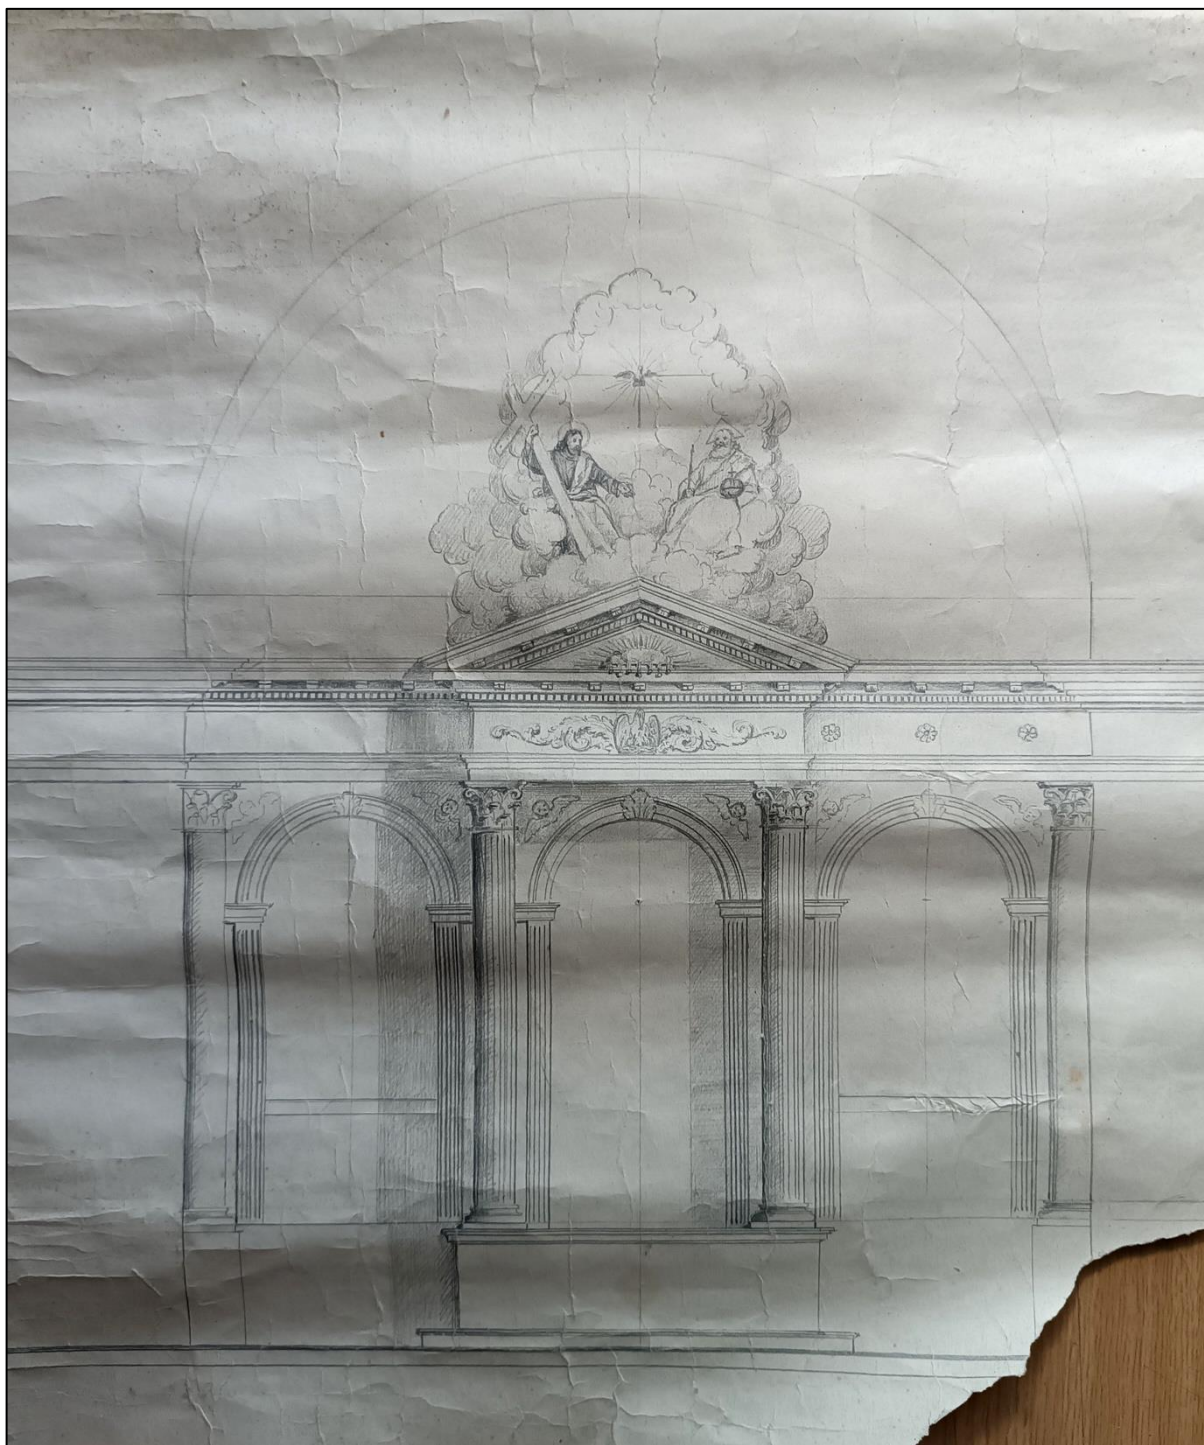
23. Prawdopodobnie dalsza część projektu ołtarza z 1929 r. Zbiory Archiwum Parafialnego w Karczewie. Brak datowania.

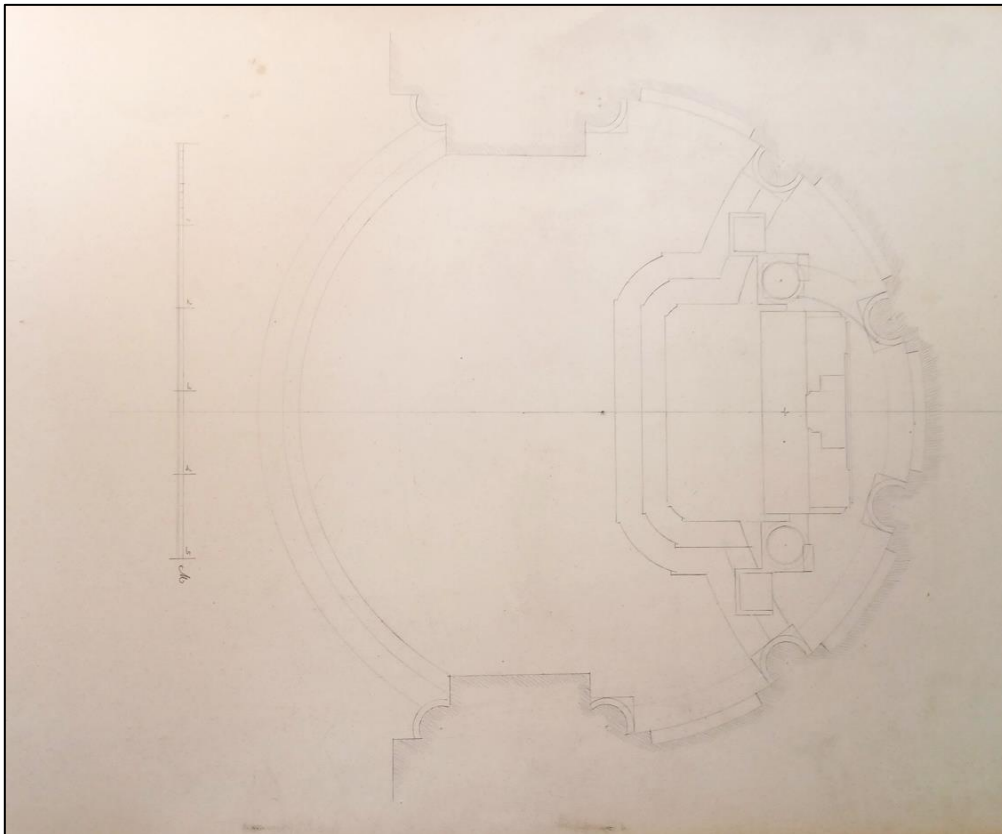
24. Rzut ołtarza z 1929 r. Zbiory Archiwum Parafialnego w Karczewie.

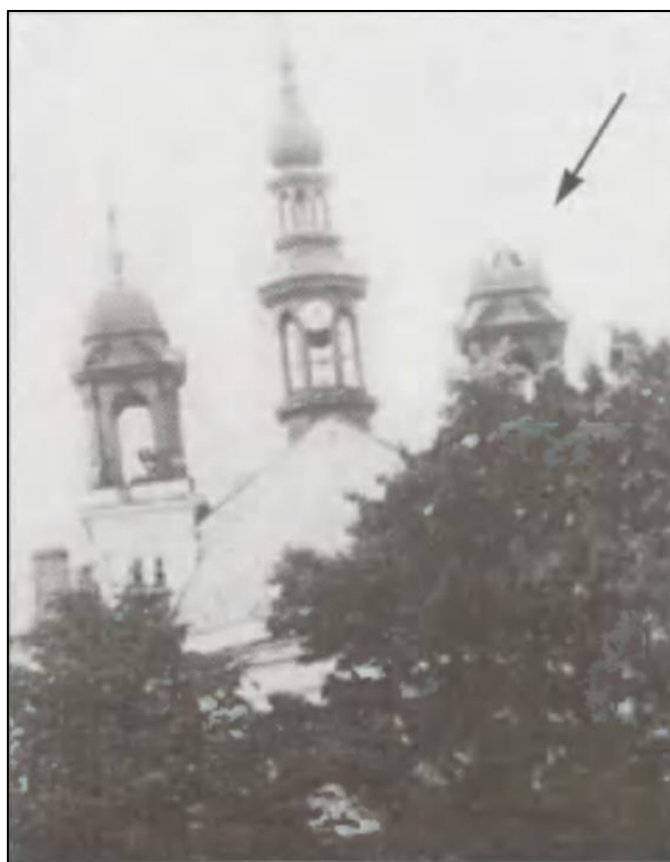
27. Fotografia z 1944 r. ze zbiorów Genowefy Rębkowskiej ukazująca utraconą podczas działań wojennych wieżę. Źródło: R. Skwara, Czy powstanie muzeum historii Karczewa [w:] *Głos Karczewa*, 1998 nr 6, s. 8.

- Z uwagi na prowadzony ostrzał artyleryjski jakim rażony był Karczew ze względu na zatrzymanie się frontu na linii Wisły, świątynia ucierpiała w tym okresie. Jednym ze szczególnych powodów ostrzału kościoła było ustanowienie w nim z racji na znaczną wysokość punktów obserwacyjnych okolicy. Na wieży działał również aparat radiowy, wbrew zakazu okupanta.
- Nastąpiło wówczas uszkodzenie dachu, części sklepienia i szczytu fasady. Podczas ostrzału artyleryjskiego uszkodzona została prawa wieżyczka świątyni. Zniszczeniu uległa na pewno kopuła główna nawy świątyni.

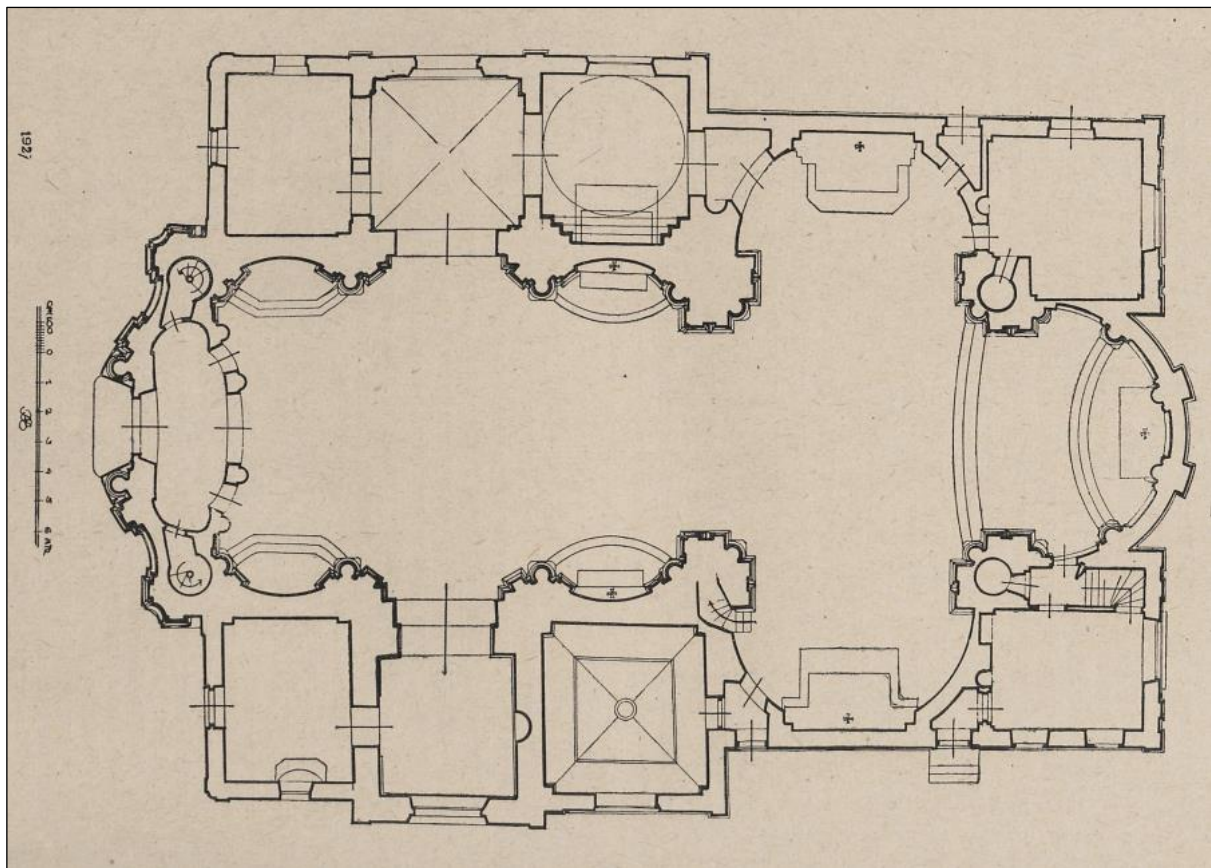
33. Rzut kościoła w Karczewie według Piotra Bohdziewicza z 1947 r.,
 P. Bohdziewicz, *Kościół późnobarokowy w Karczewie*, [w:] *Biuletyn Historii Sztuki i Kultury*,
 1947, Zakład Architektury Polskiej i Historii Sztuki.

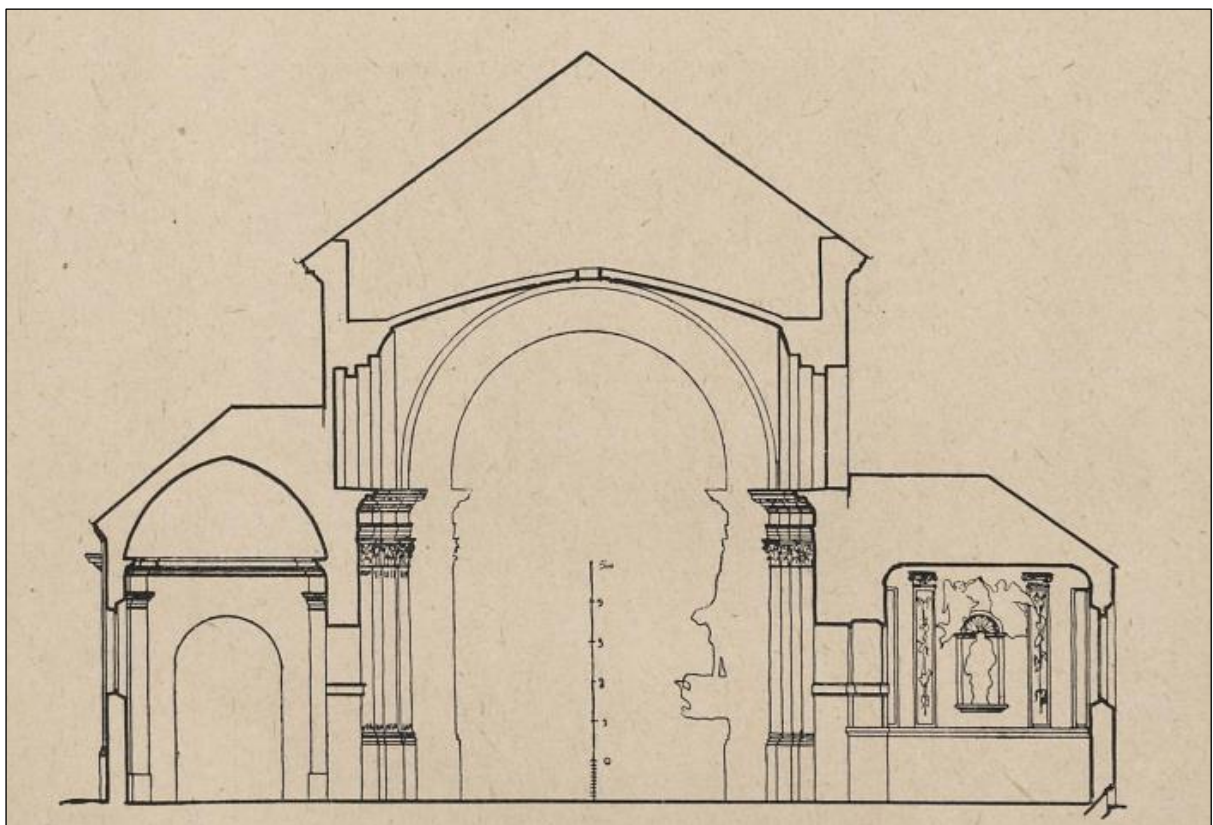
9. Przekrój poprzeczny kościoła w Karczewie według Piotra Bohdziewicza z 1947 r.,
 P. Bohdziewicz, *Kościół późnobarokowy w Karczewie*, [w:] *Biuletyn Historii Sztuki i Kultury*,
 1947, Zakład Architektury Polskiej i Historii Sztuki.
