**OPRACOWANIE KWERENDY ARCHIWALNEJ DLA ZABYTKOWEGO KOŚCIOŁA
PW. ŚW. WITA W KARCZEWIE.**

Adres: ul. KS. ŻABOKLICKIEGO 12, KARCZEW

Na zlecenie: SZTUKA I KONSERWACJA. KATARZYNA ONISK

PAŹDZIERNIK 2023

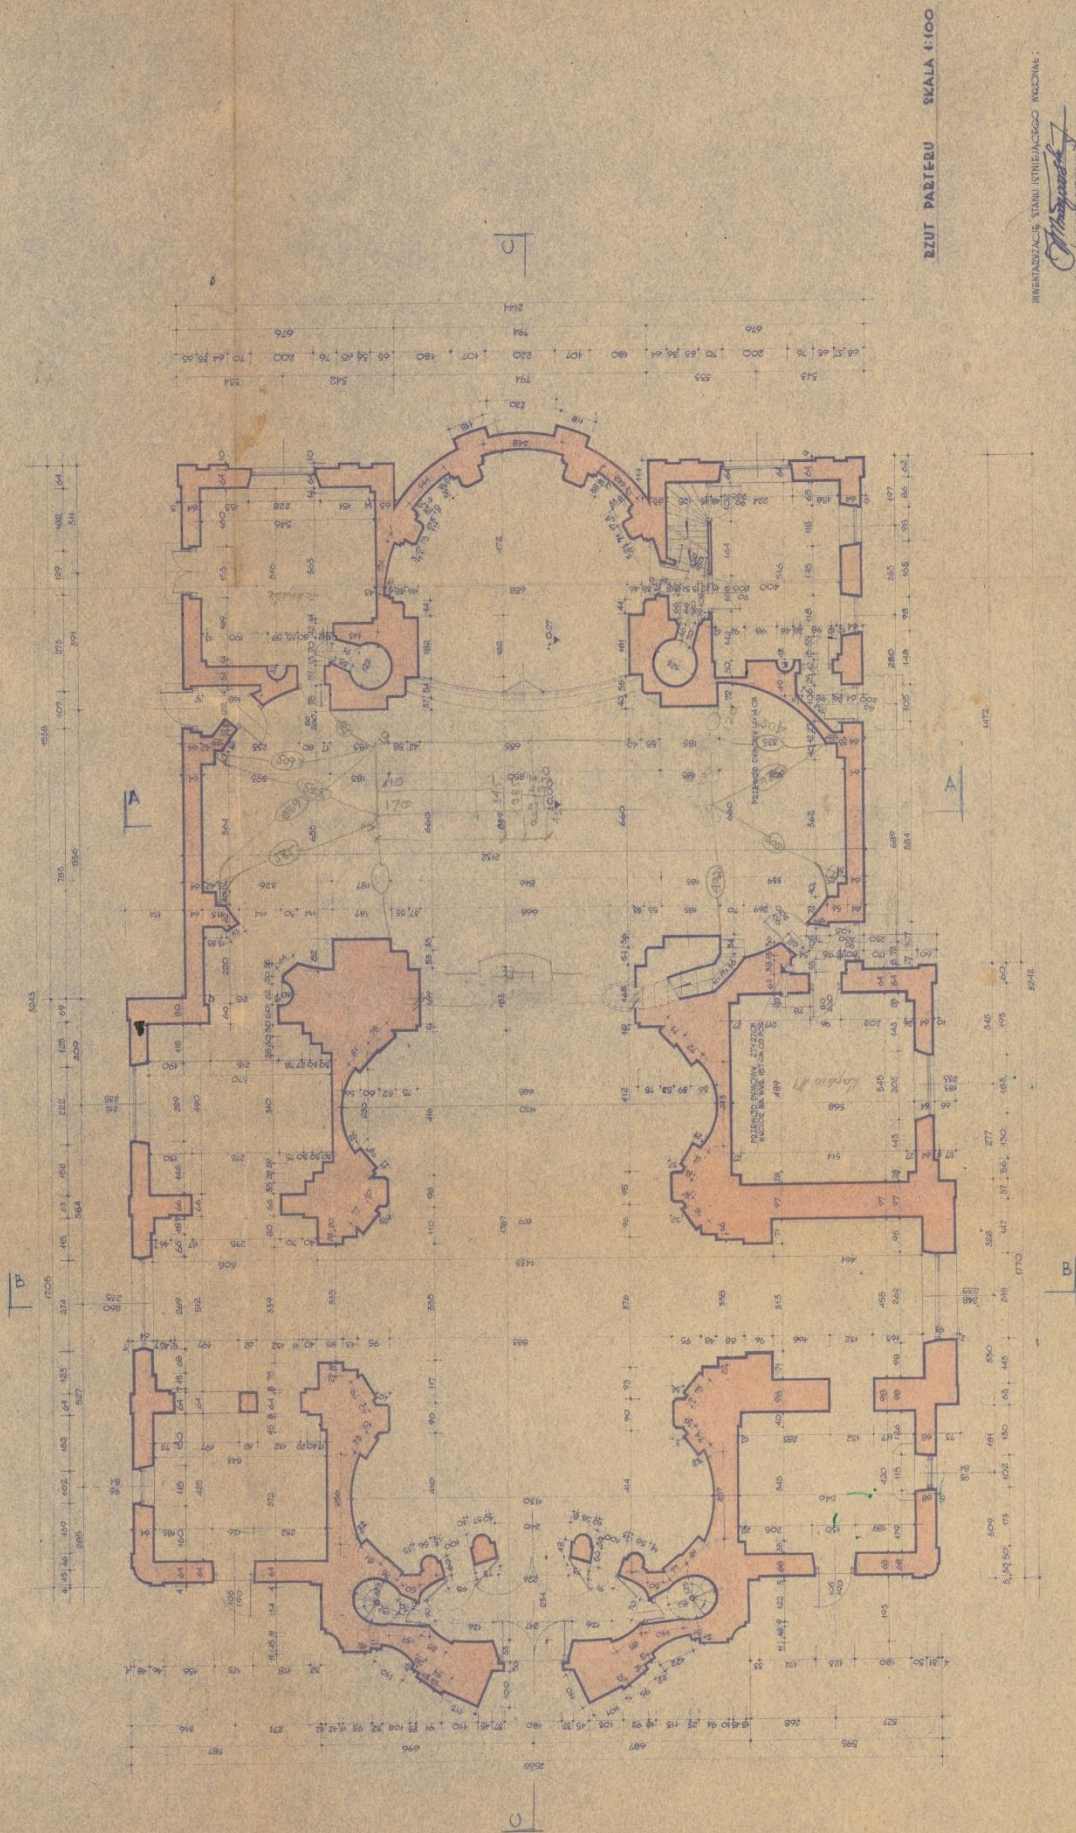
RZUT PARTERU SKALA 1:100

41. Rzut parteru kościoła w Karczewie. Inwentaryzacja z 1958 r. autorstwa J. Maciejewskiego. Zbiory Archiwum Wojewódzkiego Urzędu Ochrony Zabytków w Warszawie.

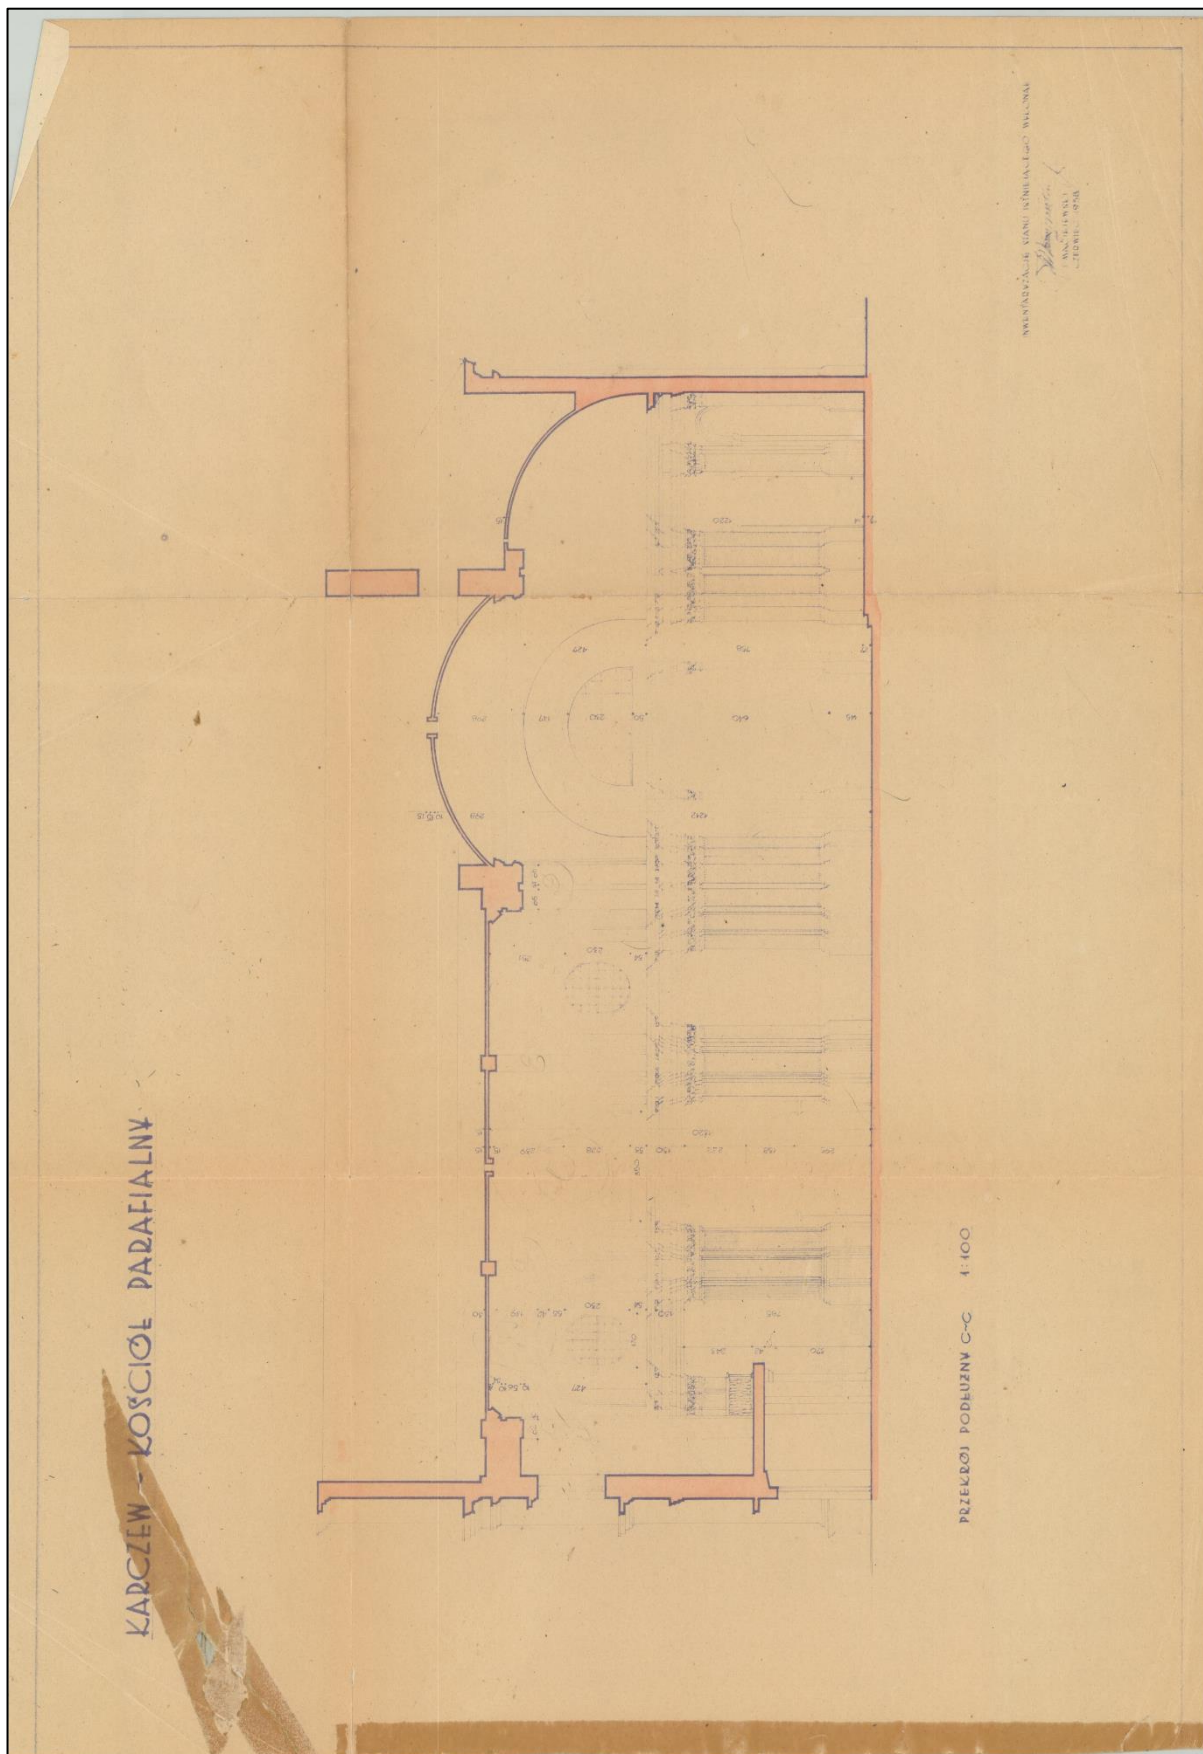
42. Przekrój podłużny kościoła w Karczewie. Inwentaryzacja z 1958 r. autorstwa J. Maciejewskiego. Zbiory Archiwum Wojewódzkiego Urzędu Ochrony Zabytków w Warszawie.

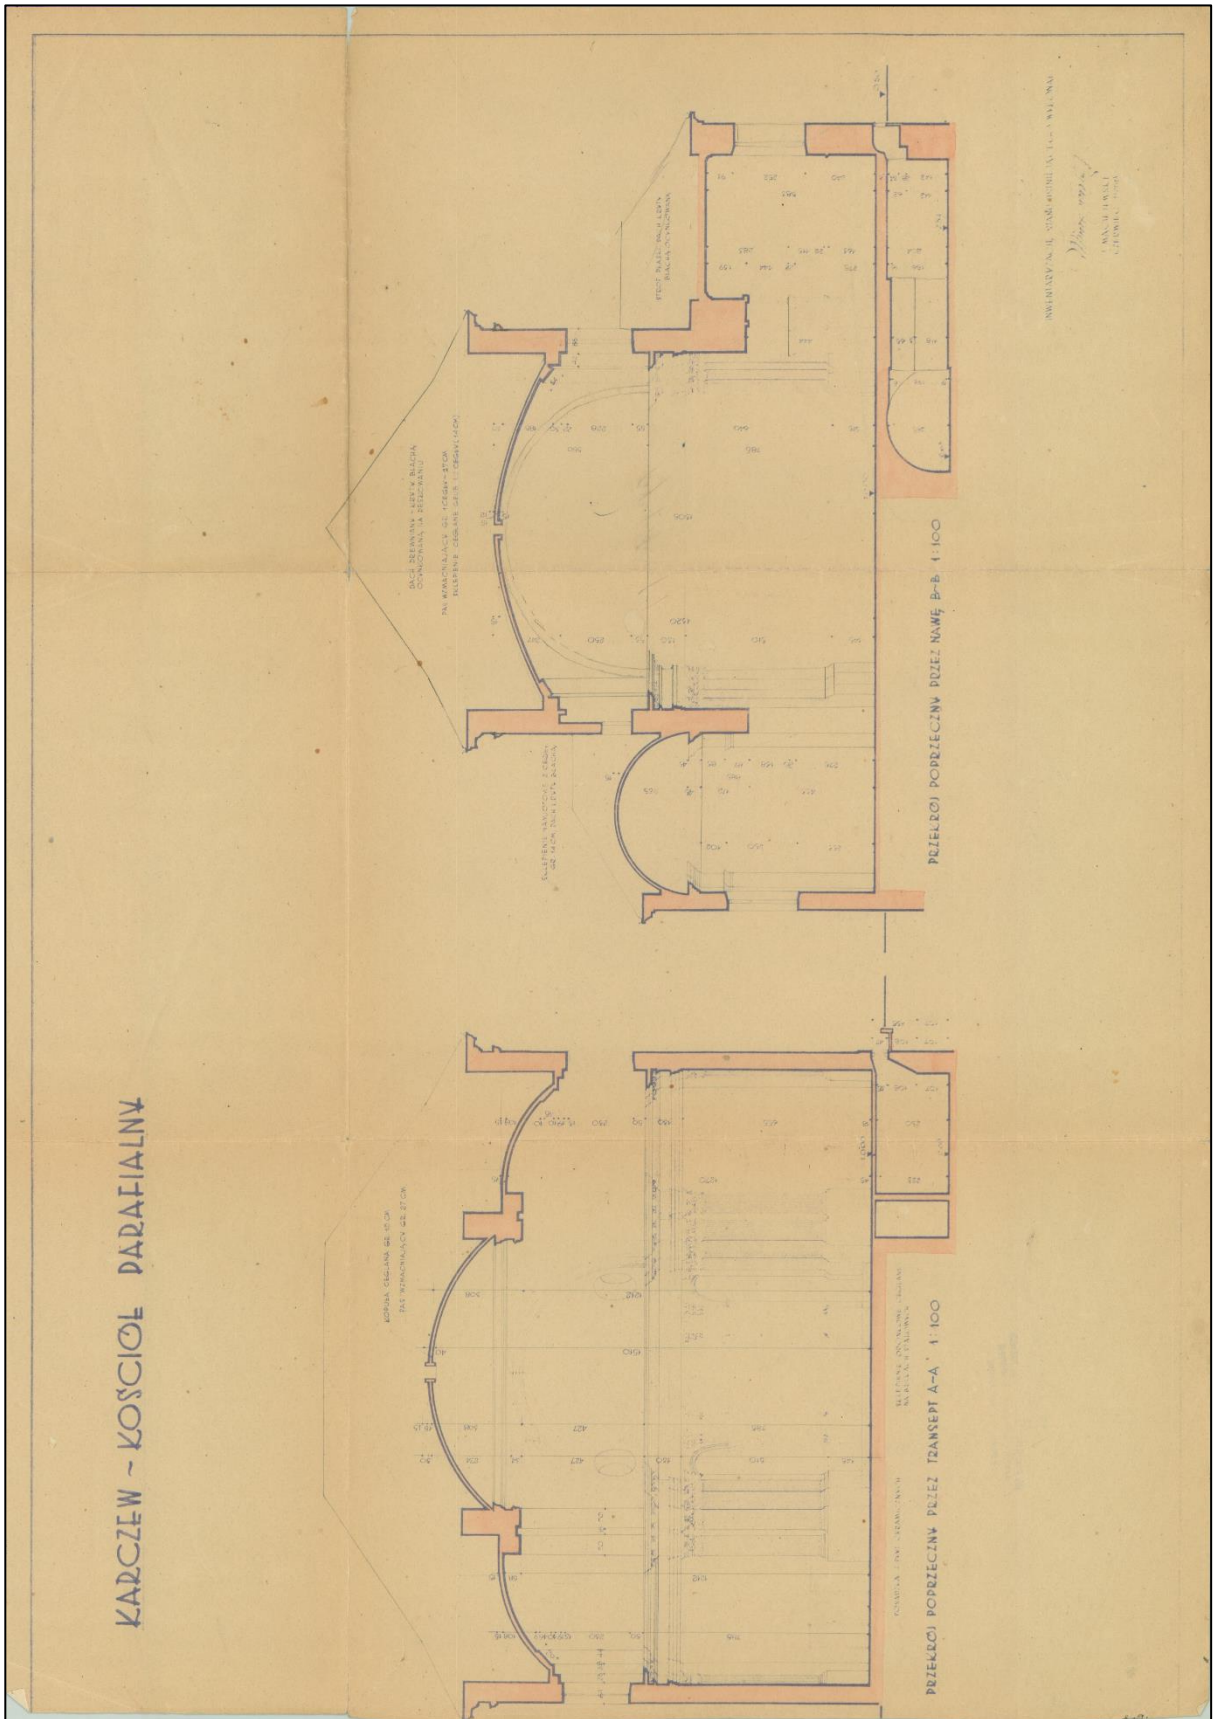
43. Przekrój poprzeczny kościoła w Karczewie. Inwentaryzacja z 1958 r. autorstwa J. Maciejewskiego. Zbiory Archiwum Wojewódzkiego Urzędu Ochrony Zabytków w Warszawie.

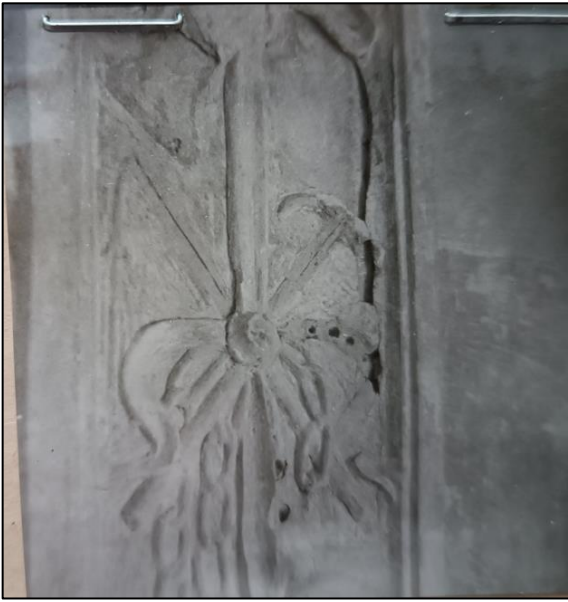
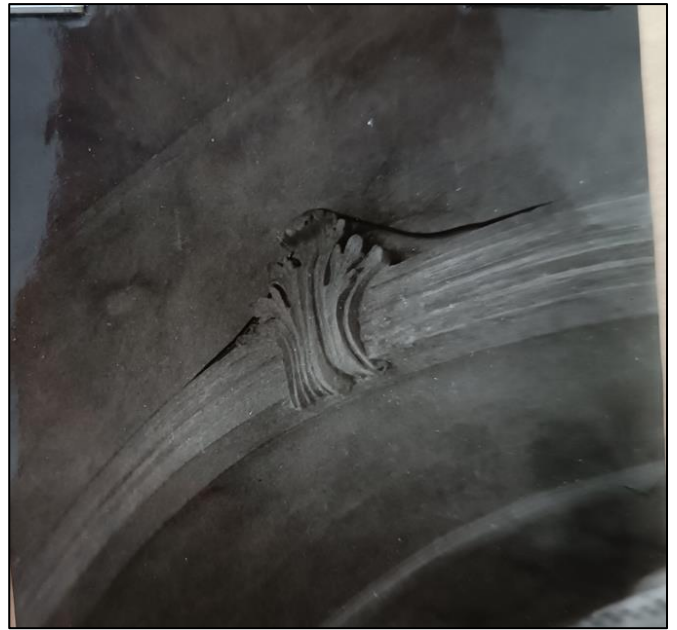
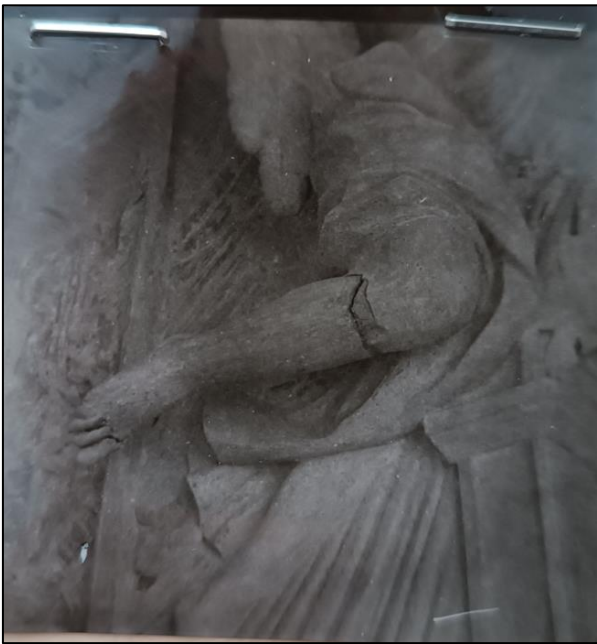
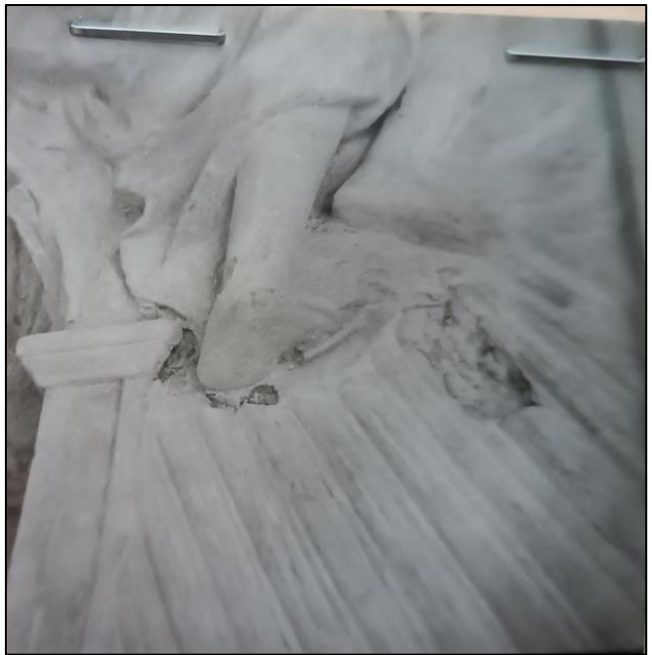
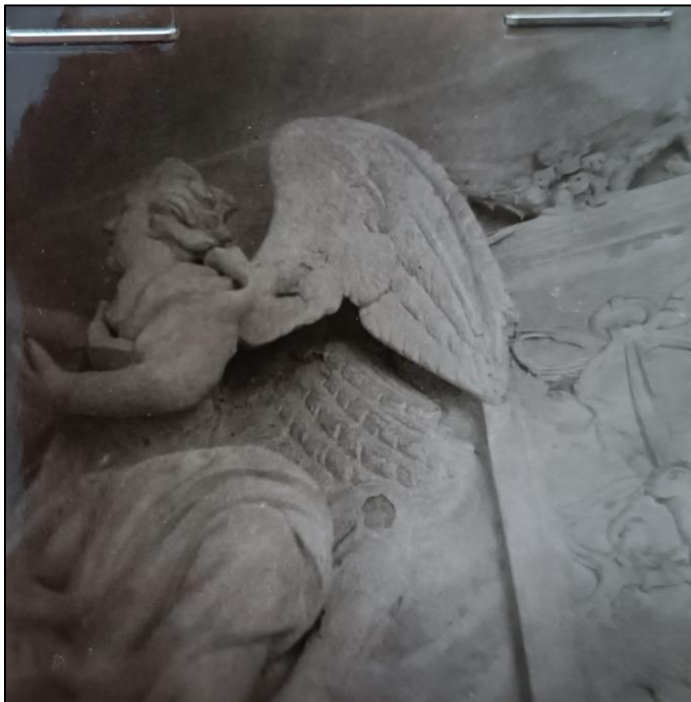
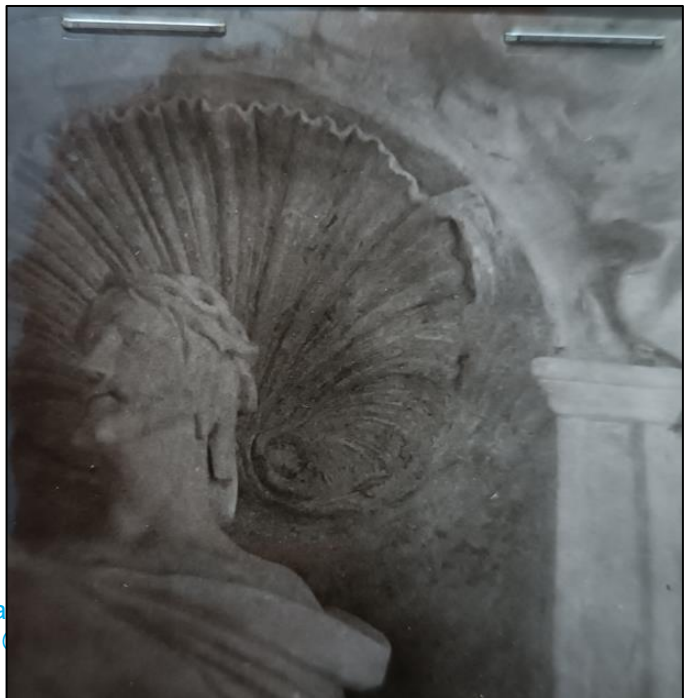
44. Fotografie archiwalne z 1958 przedstawiające detale kaplicy Karczewskich. Źródło: Archiwum Wojewódzkiego Urzędu Ochrony Zabytków w Warszawie.

- Powstaje murowana kwadratowa kaplica Karczewskich, zachowana przy bocznej elewacji kościoła do dziś. Wedle pomiarów Karola Guttmejera w latach powojennych XX w. mur kaplicy ma grubość 98 cm (trzech cegieł).
- Kaplica tytułowana była w niektórych starych księgach jako *Sanktuarium Karczewskie* i posiadała własny zarząd oraz opiekę ze strony okolicznych zakonów. W jej wnętrzu wedle źródeł mógł znajdować się ołtarz św. Anny.
- W dokumentach mowa o *altarii św. Anny*.

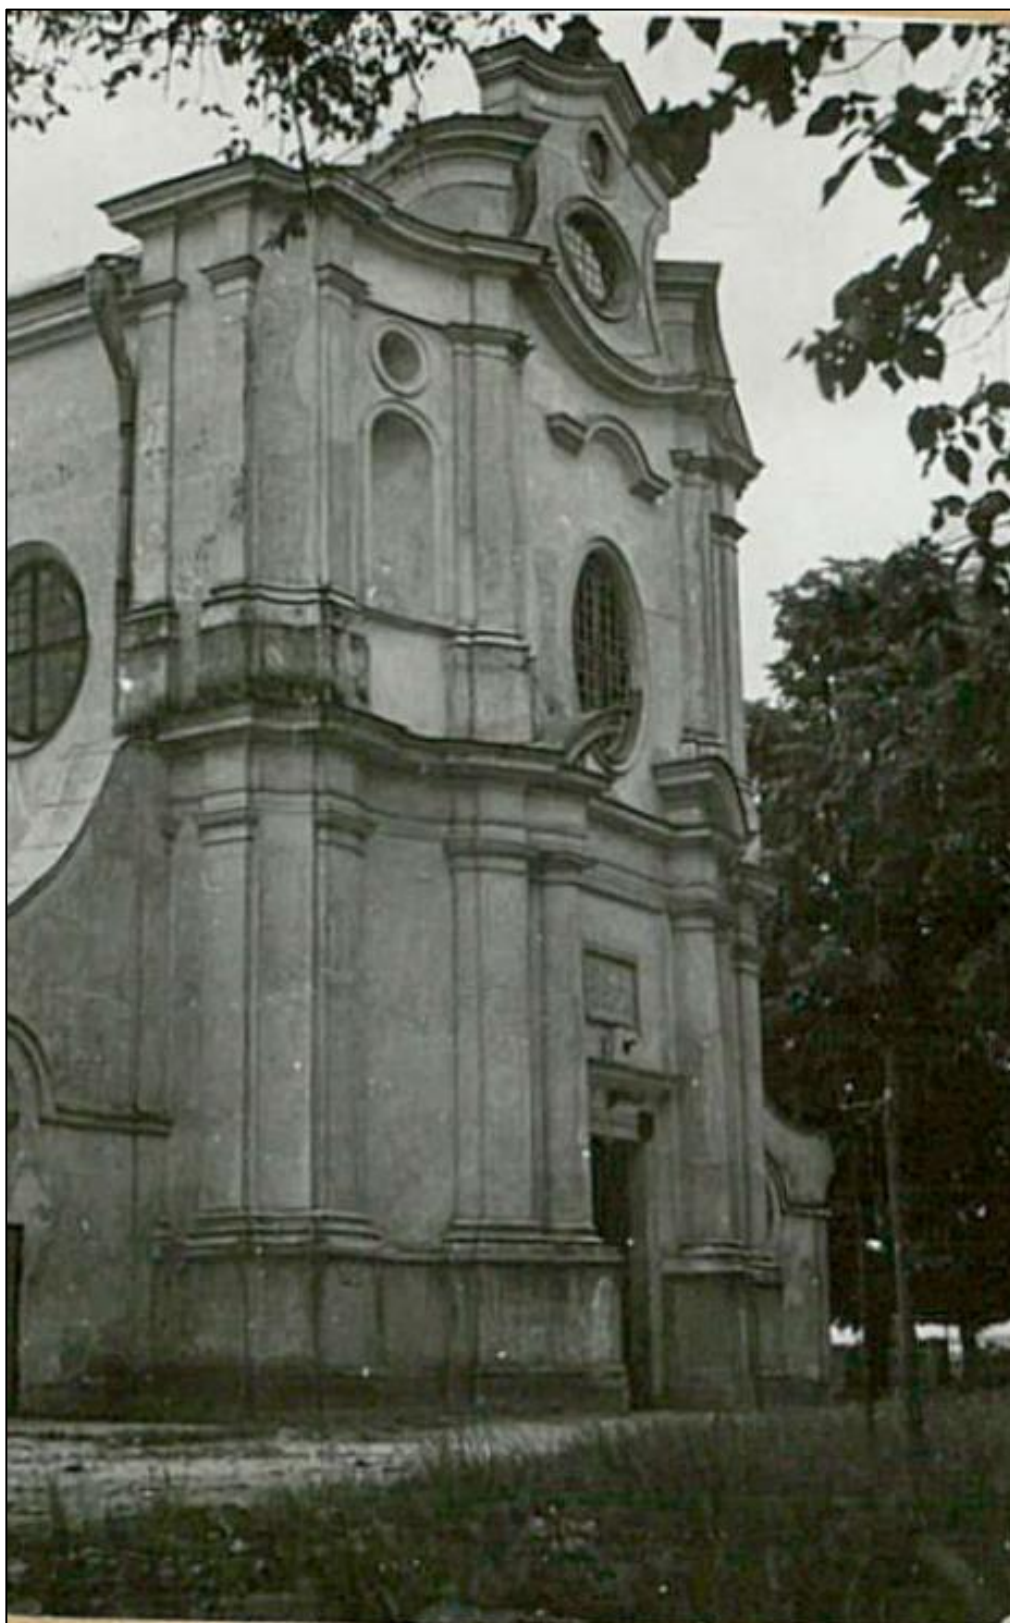
48. Fotografia I. Galickiej z zielonej karty obiektu, 1959 r. Zbiory Narodowego Instytutu Dziedzictwa.

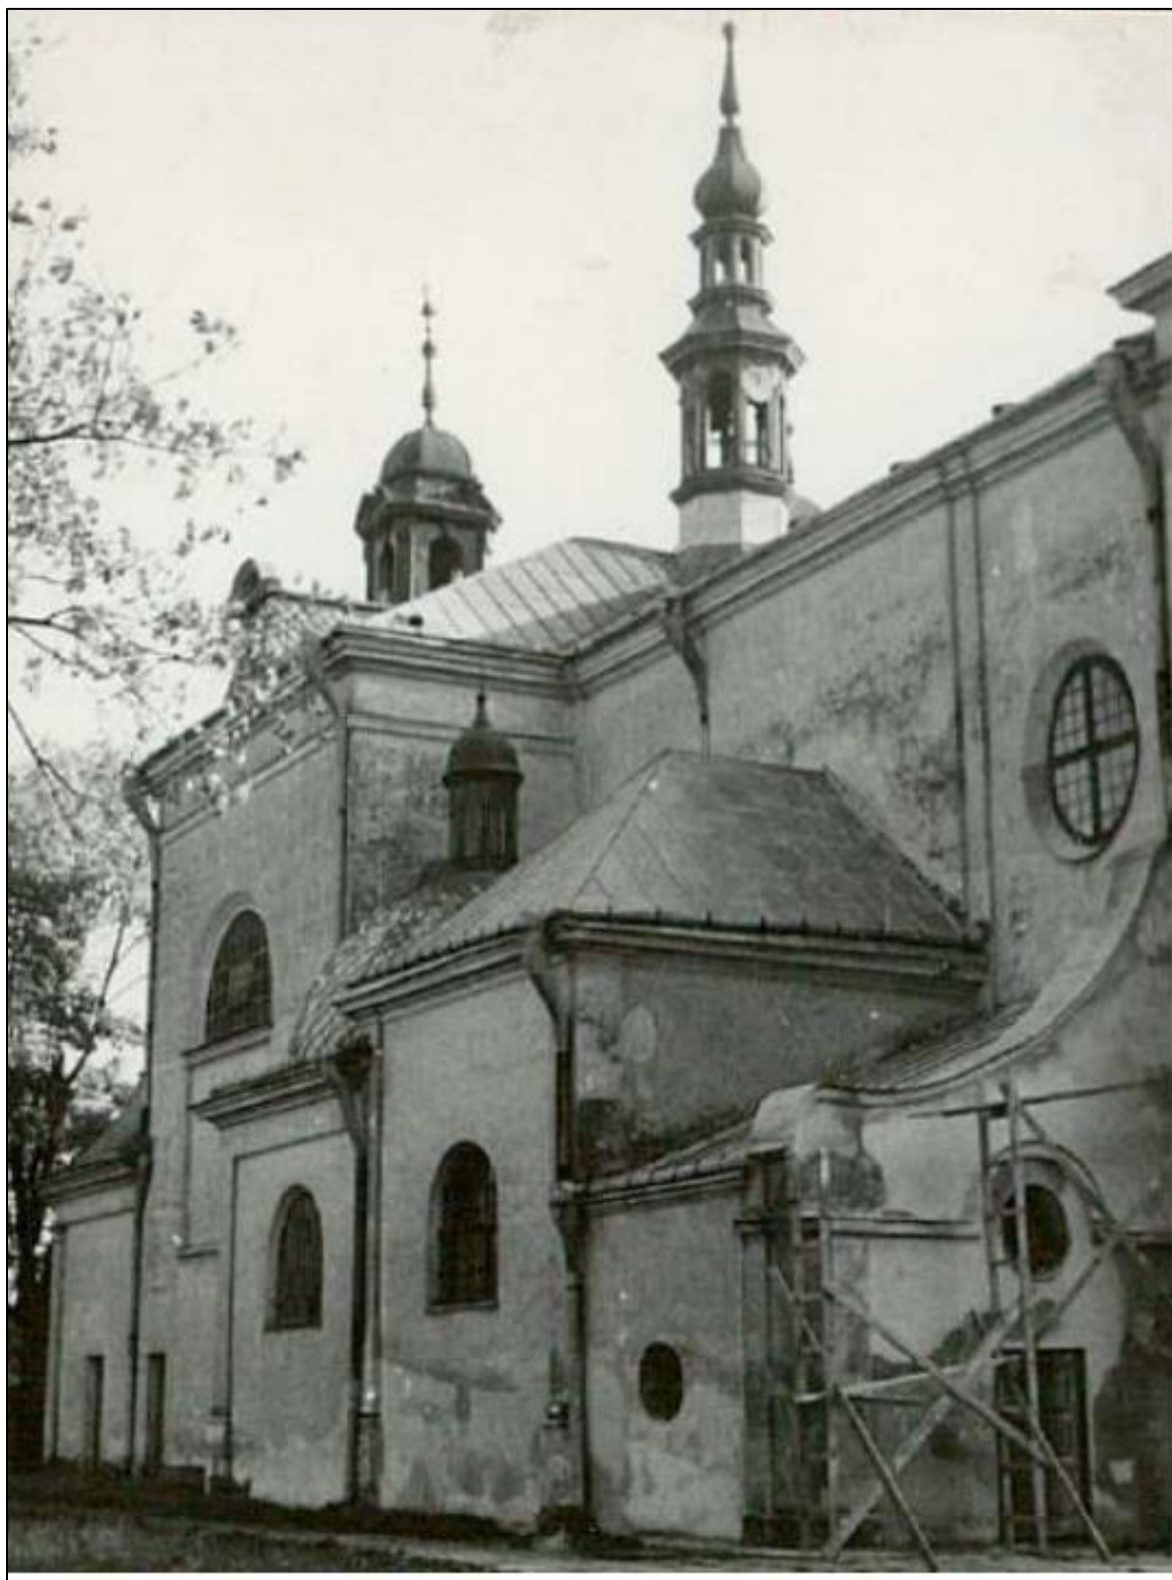
*57. Karta zielona, Kościół parafialny pw. św. Wita, oprac. W. Galicki, Karczew, 1967,
Archiwum NID*

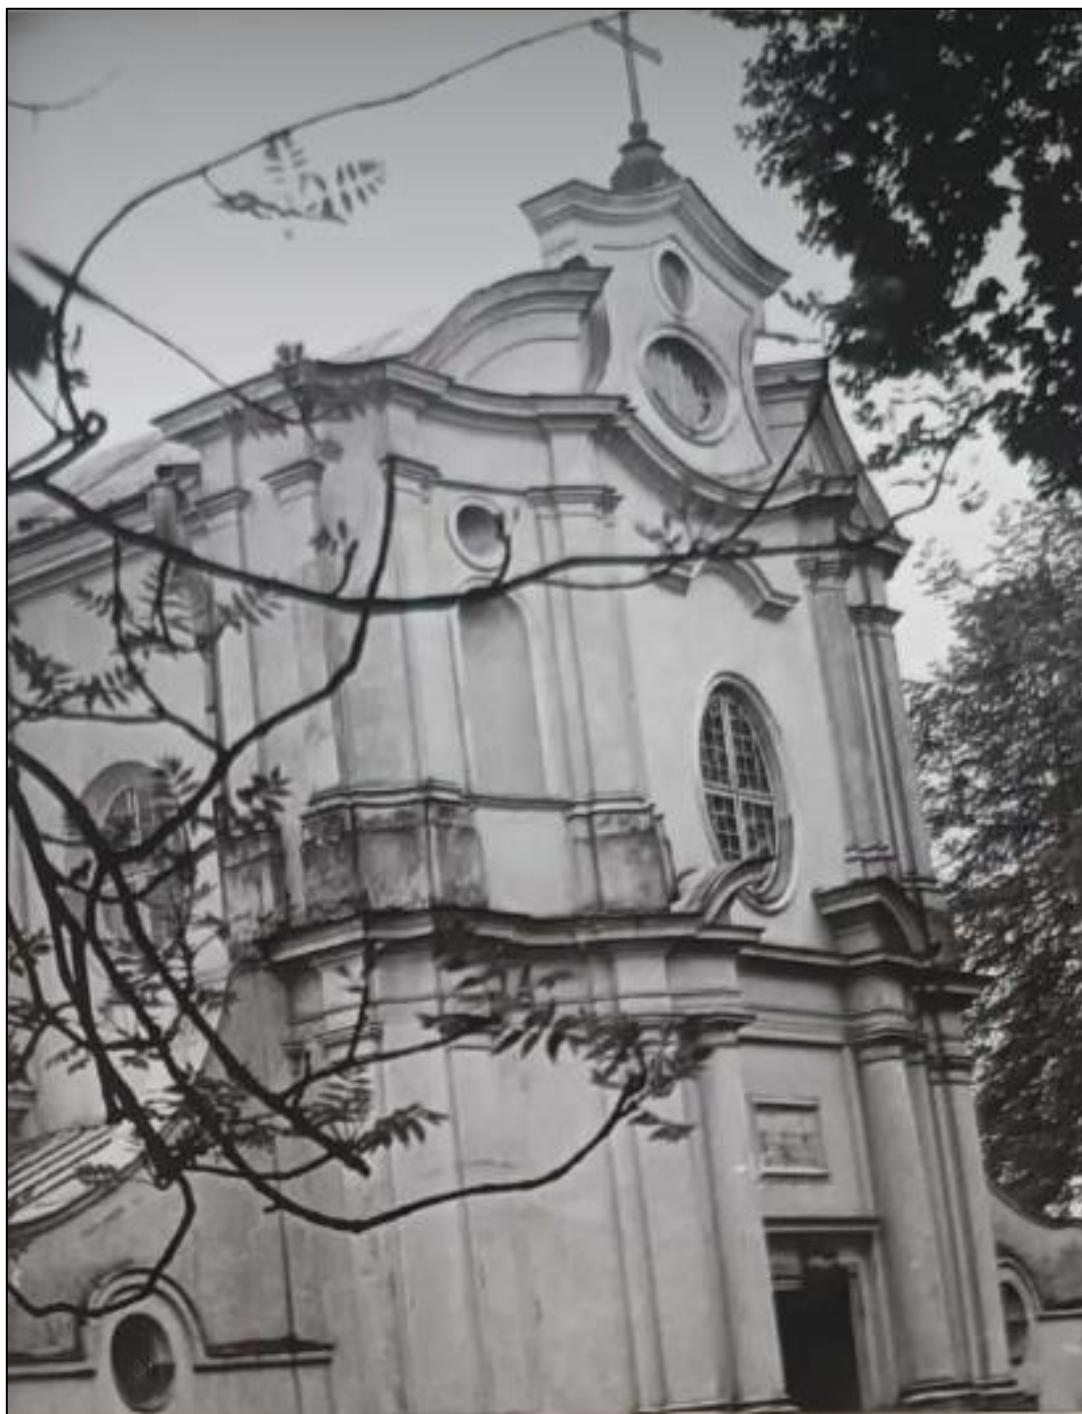
61. Fasada kościoła w Karczewie w 1975 r. Zdjęcie z opracowania L. Szindler "Rozpoznanie stanu technicznego zespołu kościoła parafialnego w Karczewie, pow. otwocki". Zbiory Archiwum Wojewódzkiego Urzędu Ochrony Zabytków w Warszawie, sygn. 310 A-C.

- Opracowanie ekspertyzy dla stanu zachowania zespołu kościelnego. Wyniki wskazywały, iż: konstrukcja jest w stanie ogólnie dobrym. Odnotowano miejscowe zawilgocenia w sklepieniu nawy północnej na wysokości prezbiterium, na murach elewacji północnej, włoskowane spękania murów elewacji południowej oraz lokalną destrukcję tynków, w tym szczególnie w narożnikach północnych od strony zewnętrznej i wewnętrznej.

- fundament do wysokości cokołu pozostawał zawilgocony;
 - ściana północna na długości nawy bocznej zawilgocona była do wysokości 1,5m. W miejscu zawilgocenia tynk był skorodowany i odparzony;

- na pilastrach i gzymsach tynki były porośnięte porostami, przy prezbiterium gzyms uszkodzony mechanicznie;
 - pokrycie dachu pozostawało nieszczelne;

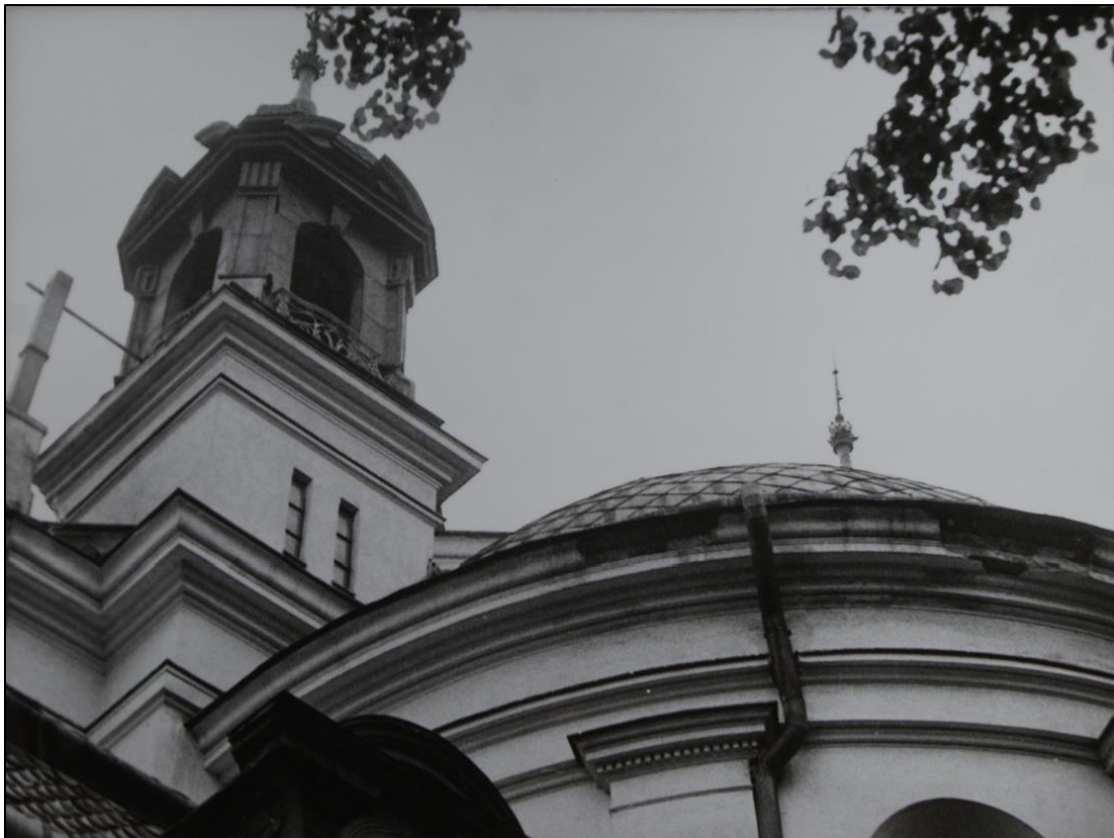
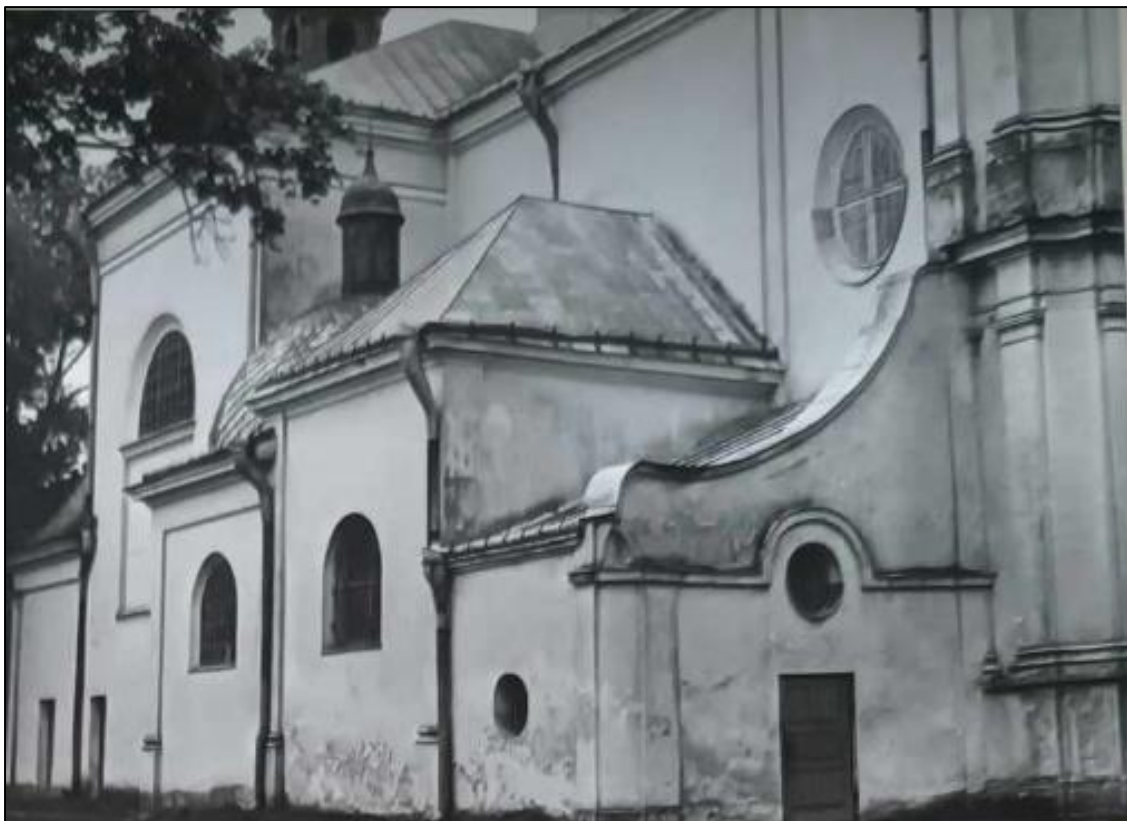
62. Zdjęcia z opracowania L. Szindler "Rozpoznanie stanu technicznego zespołu kościoła parafialnego w Karczewie, pow. otwocki". Zbiory Archiwum Wojewódzkiego Urzędu Ochrony Zabytków w Warszawie, sygn. 310 A-C.

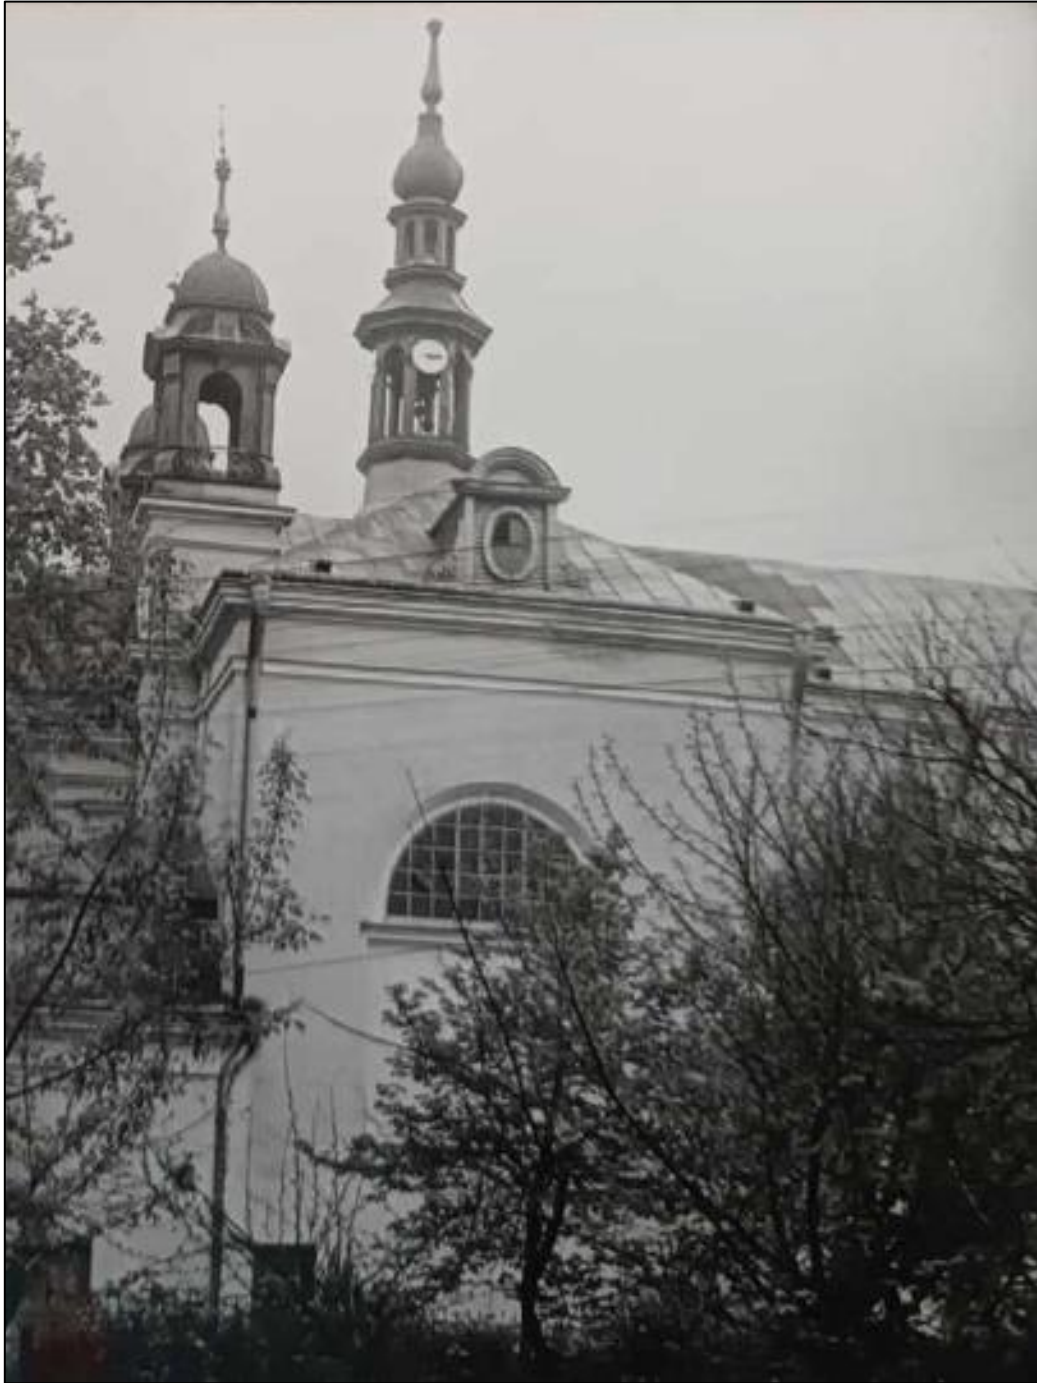
63. Zdjęcie z opracowania L. Szindler "Rozpoznanie stanu technicznego zespołu kościoła parafialnego w Karczewie, pow. otwocki". Zbiory Archiwum Wojewódzkiego Urzędu Ochrony Zabytków w Warszawie, sygn. 310 A-C.

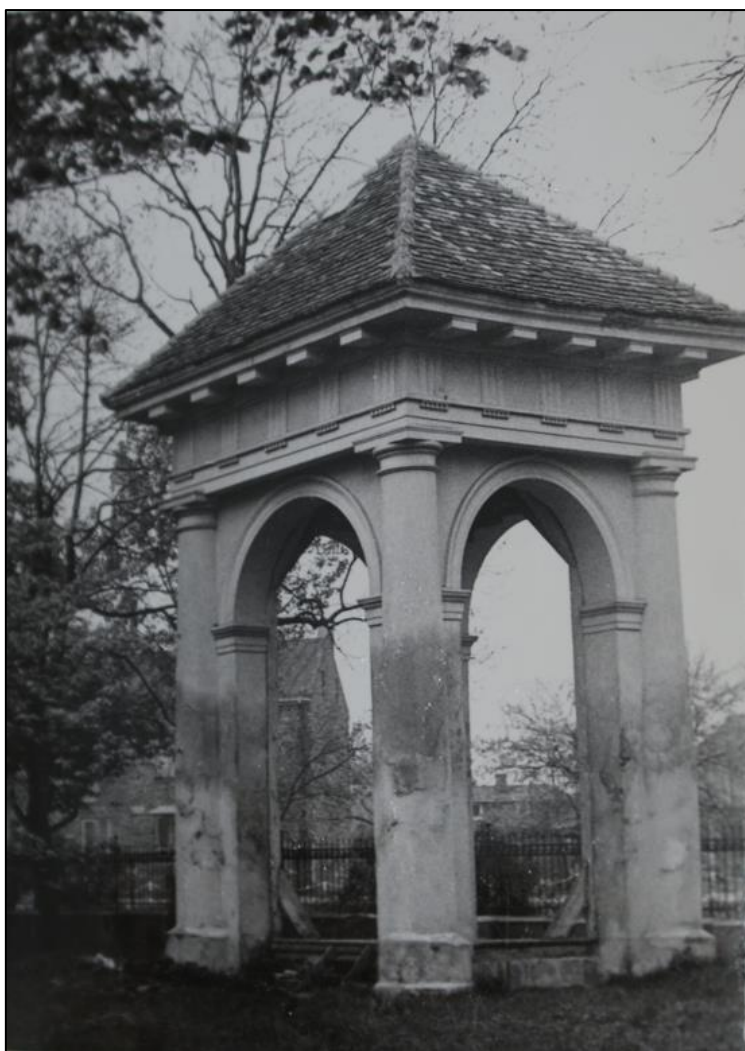
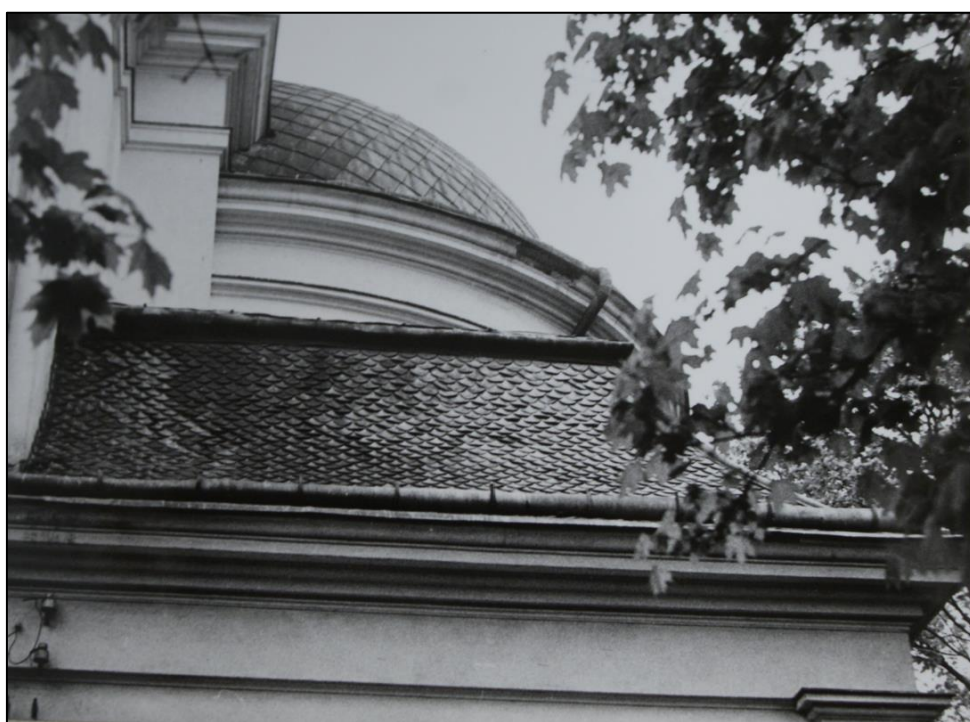
64. Zdjęcia z opracowania L. Szindler "Rozpoznanie stanu technicznego zespołu kościoła parafialnego w Karczewie, pow. otwocki". Zbiory Archiwum Wojewódzkiego Urzędu Ochrony Zabytków w Warszawie, sygn. 310 A-C.

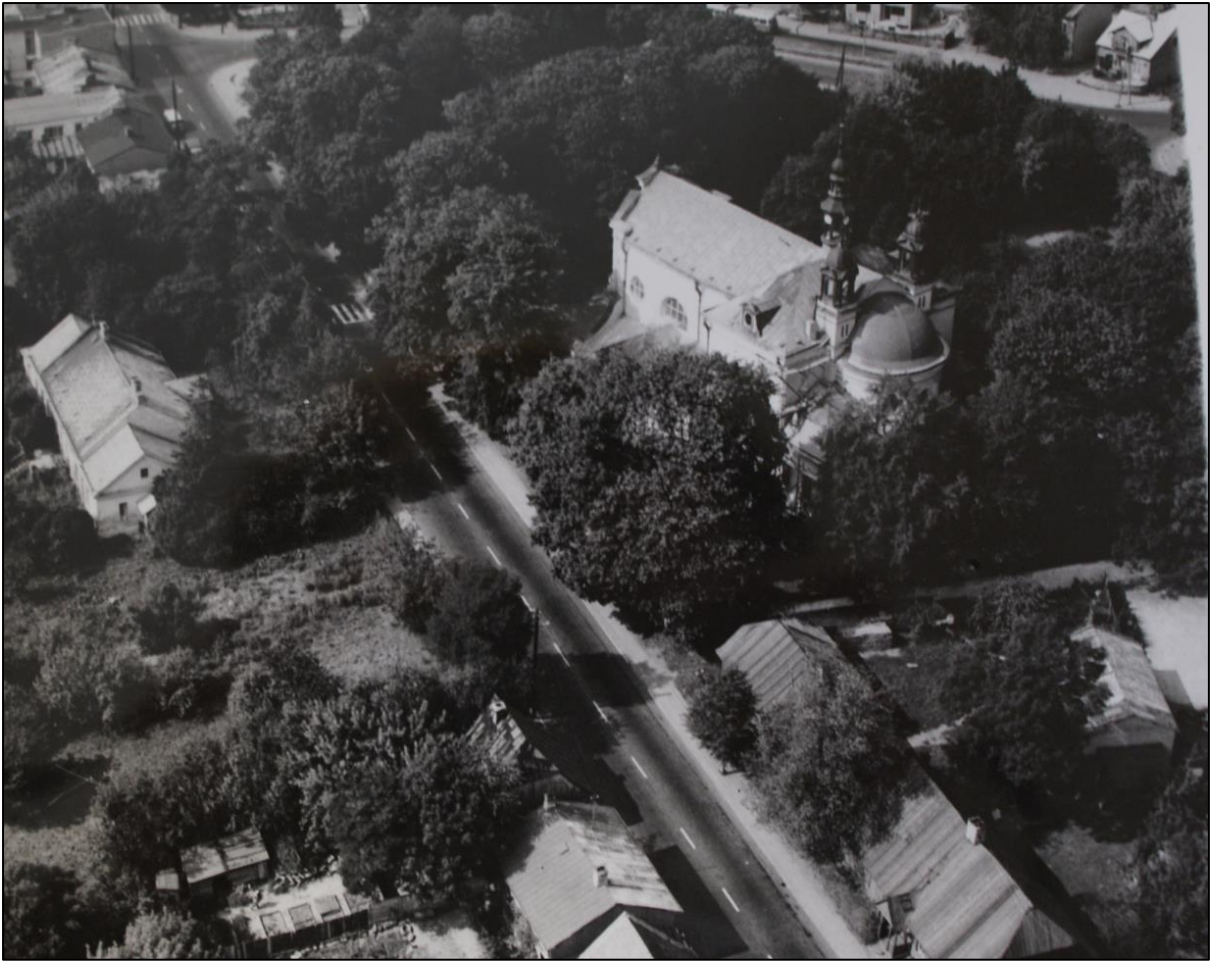
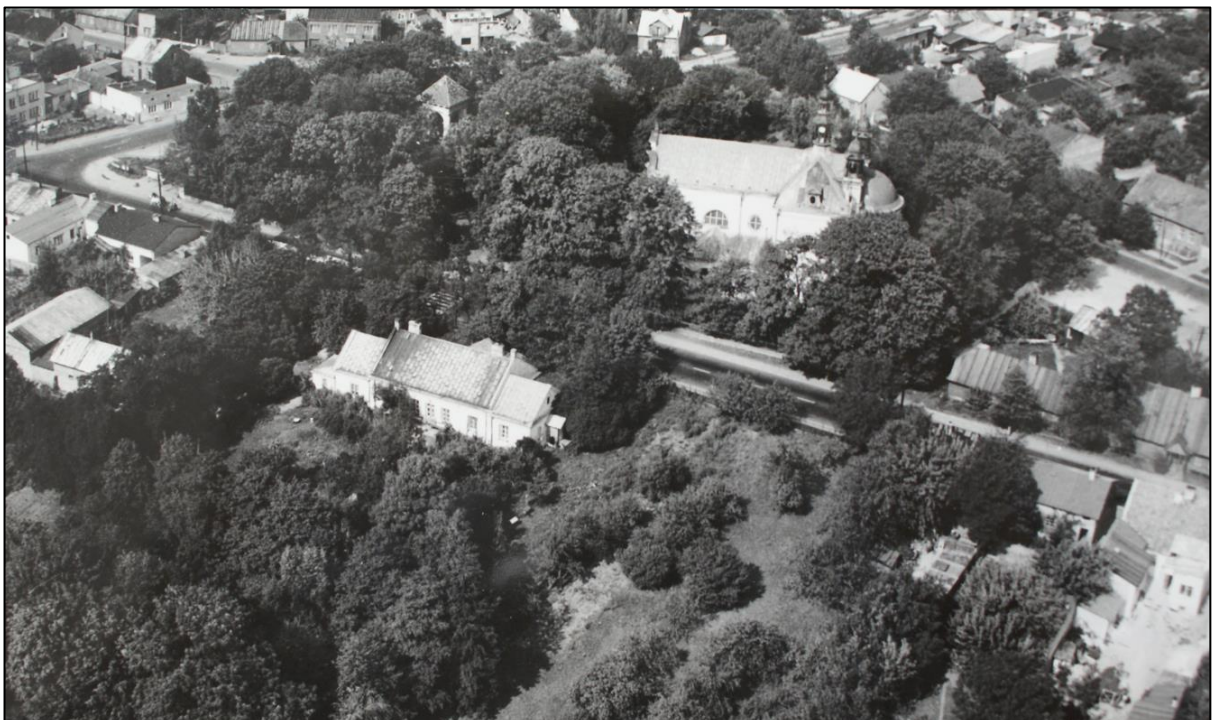
65. Zdjęcia z opracowania L. Szindler "Rozpoznanie stanu technicznego zespołu kościoła parafialnego w Karczewie, pow. otwocki". Zbiory Archiwum Wojewódzkiego Urzędu Ochrony Zabytków w Warszawie, sygn. 310 A-C.

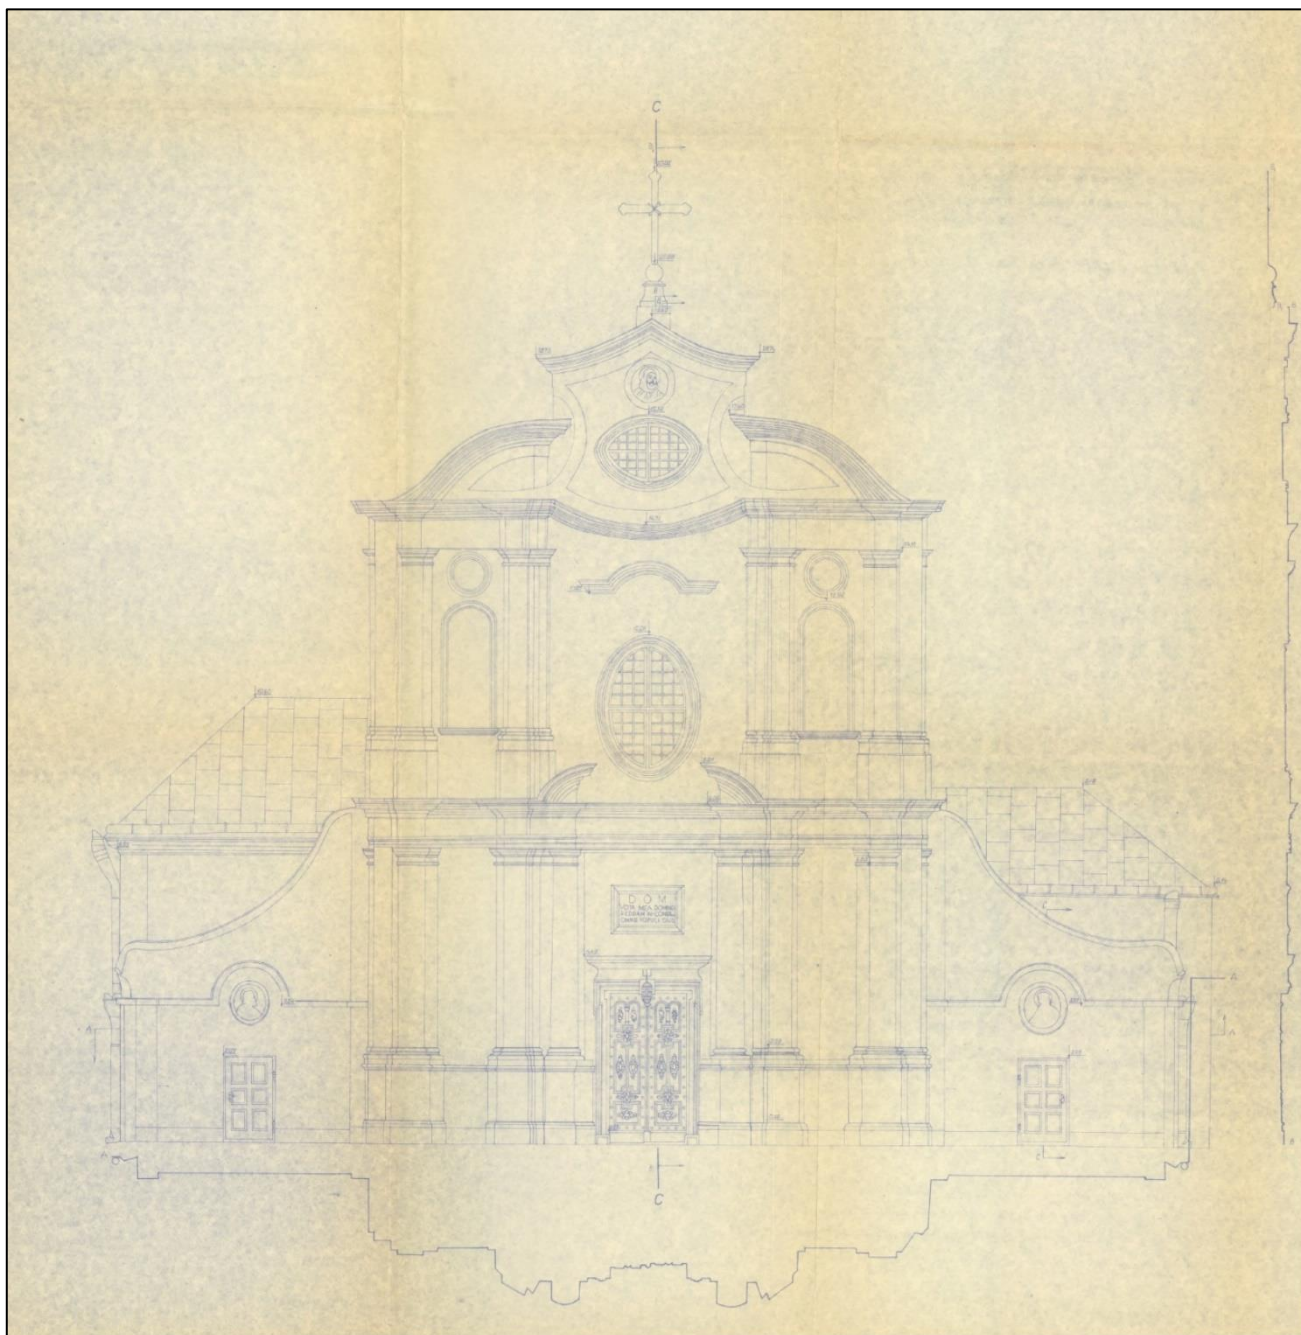
66. Fasada kościoła. Inwentaryzacja J. Prokopowicza z 1982 r. Zbiory Archiwum Wojewódzkiego Urzędu Ochrony Zabytków w Warszawie.
