**OPRACOWANIE KWERENDY ARCHIWALNEJ DLA ZABYTKOWEGO KOŚCIOŁA
PW. ŚW. WITA W KARCZEWIE.**

Adres: ul. KS. ŻABOKLICKIEGO 12, KARCZEW

Na zlecenie: SZTUKA I KONSERWACJA. KATARZYNA ONISK

PAŹDZIERNIK 2023

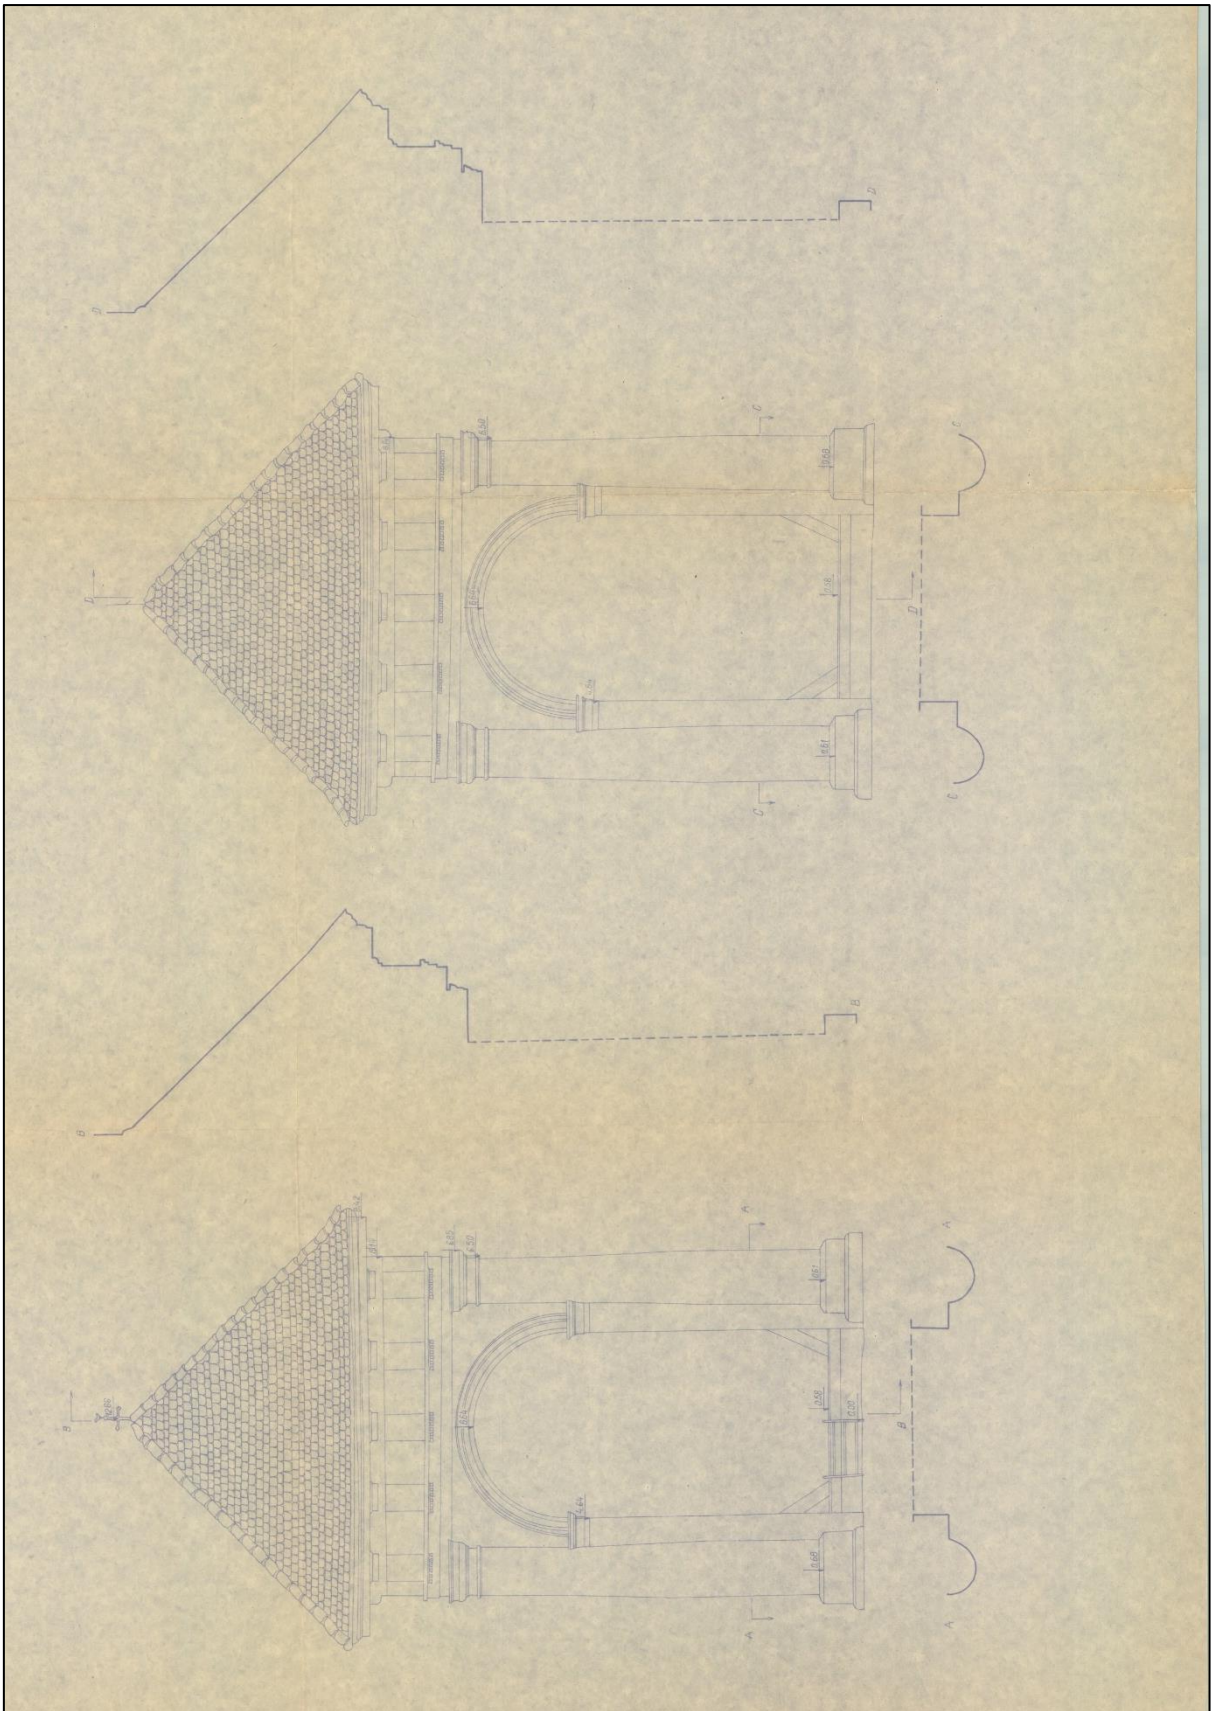
67. Dzwonnica kościelna. Inwentaryzacja J. Prokopowicza z 1982 r. Zbiory Archiwum Wojewódzkiego Urzędu Ochrony Zabytków w Warszawie.

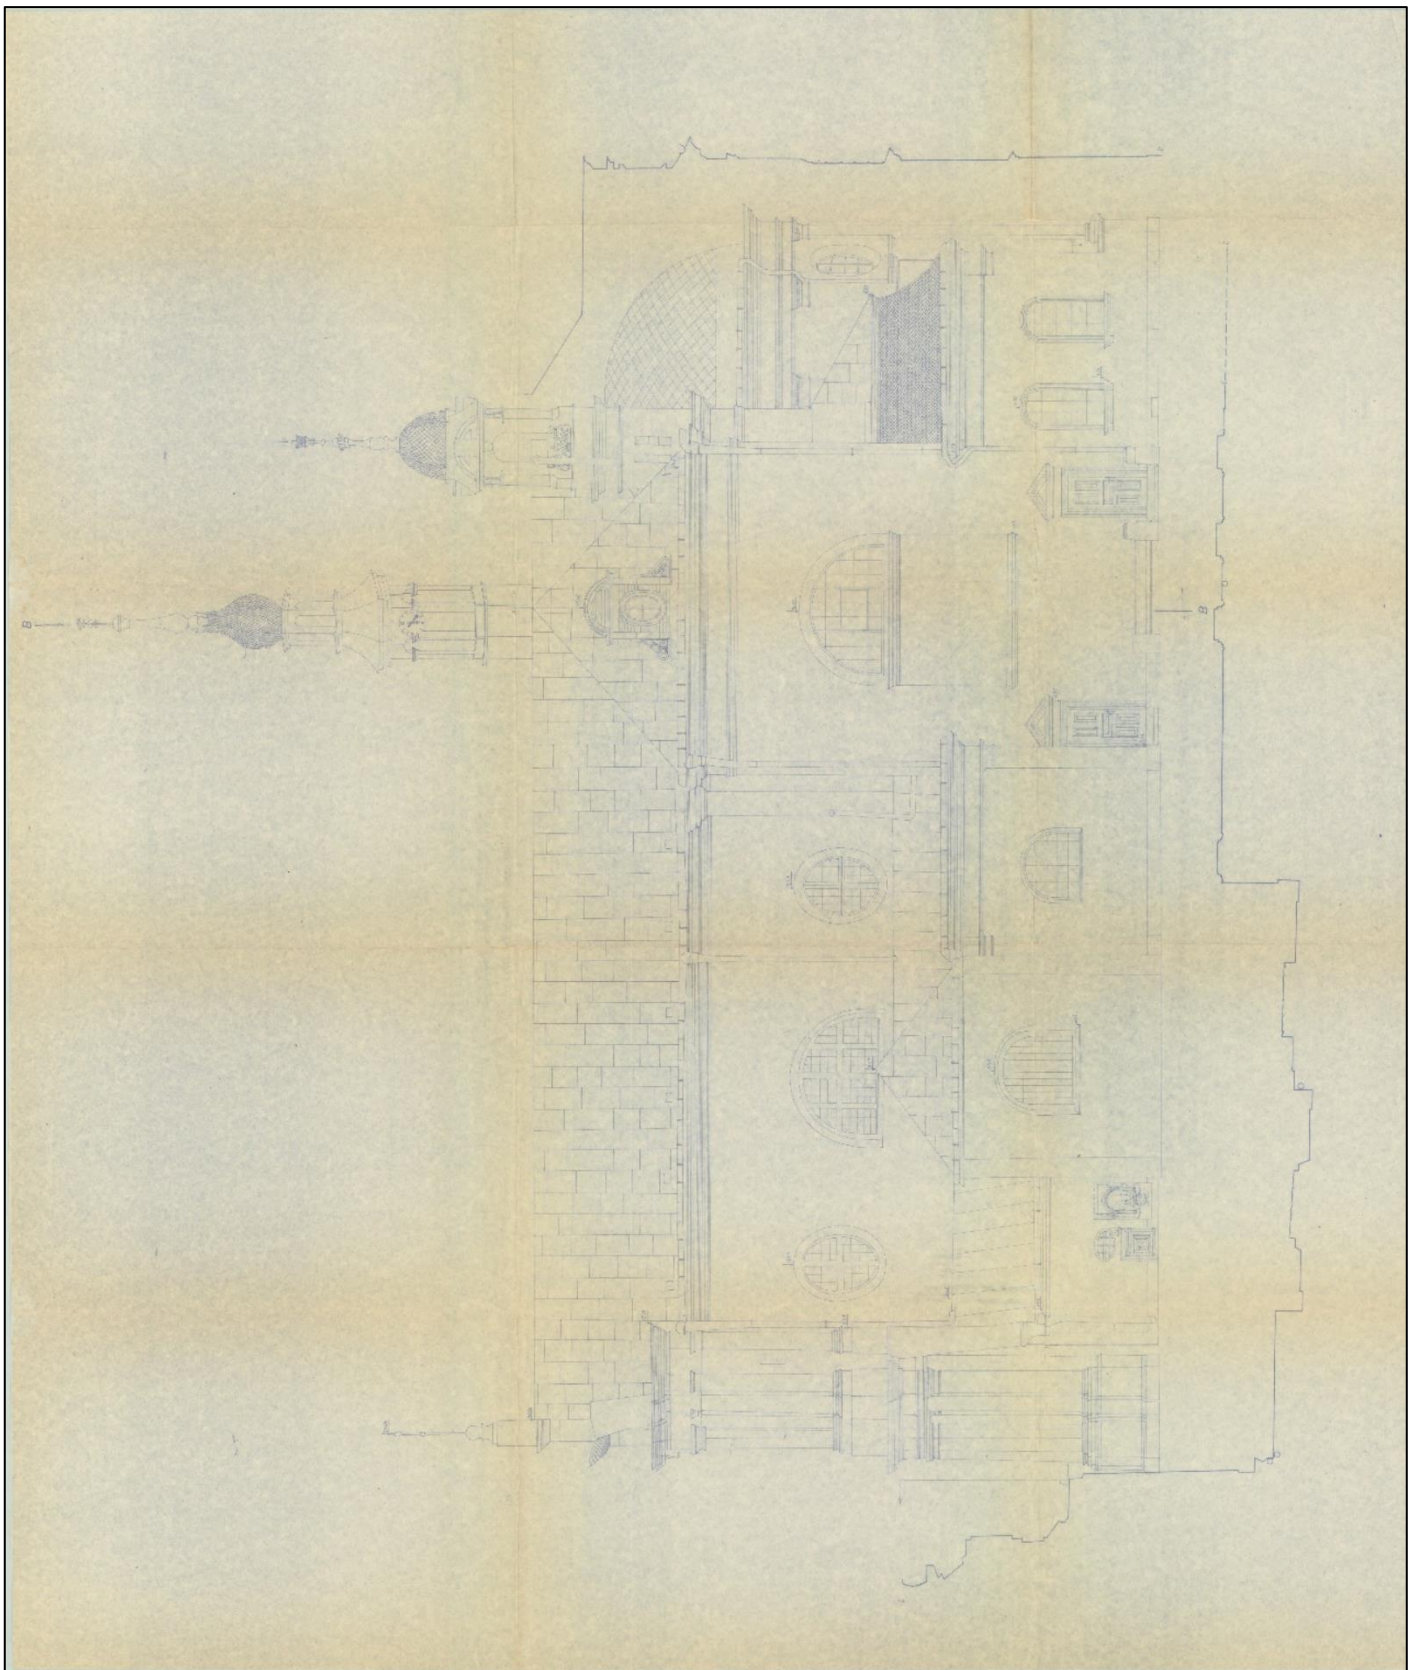
69. Elewacja boczna kościoła. Inwentaryzacja J. Prokopowicza z 1982 r. Zbiory Archiwum Wojewódzkiego Urzędu Ochrony Zabytków w Warszawie.

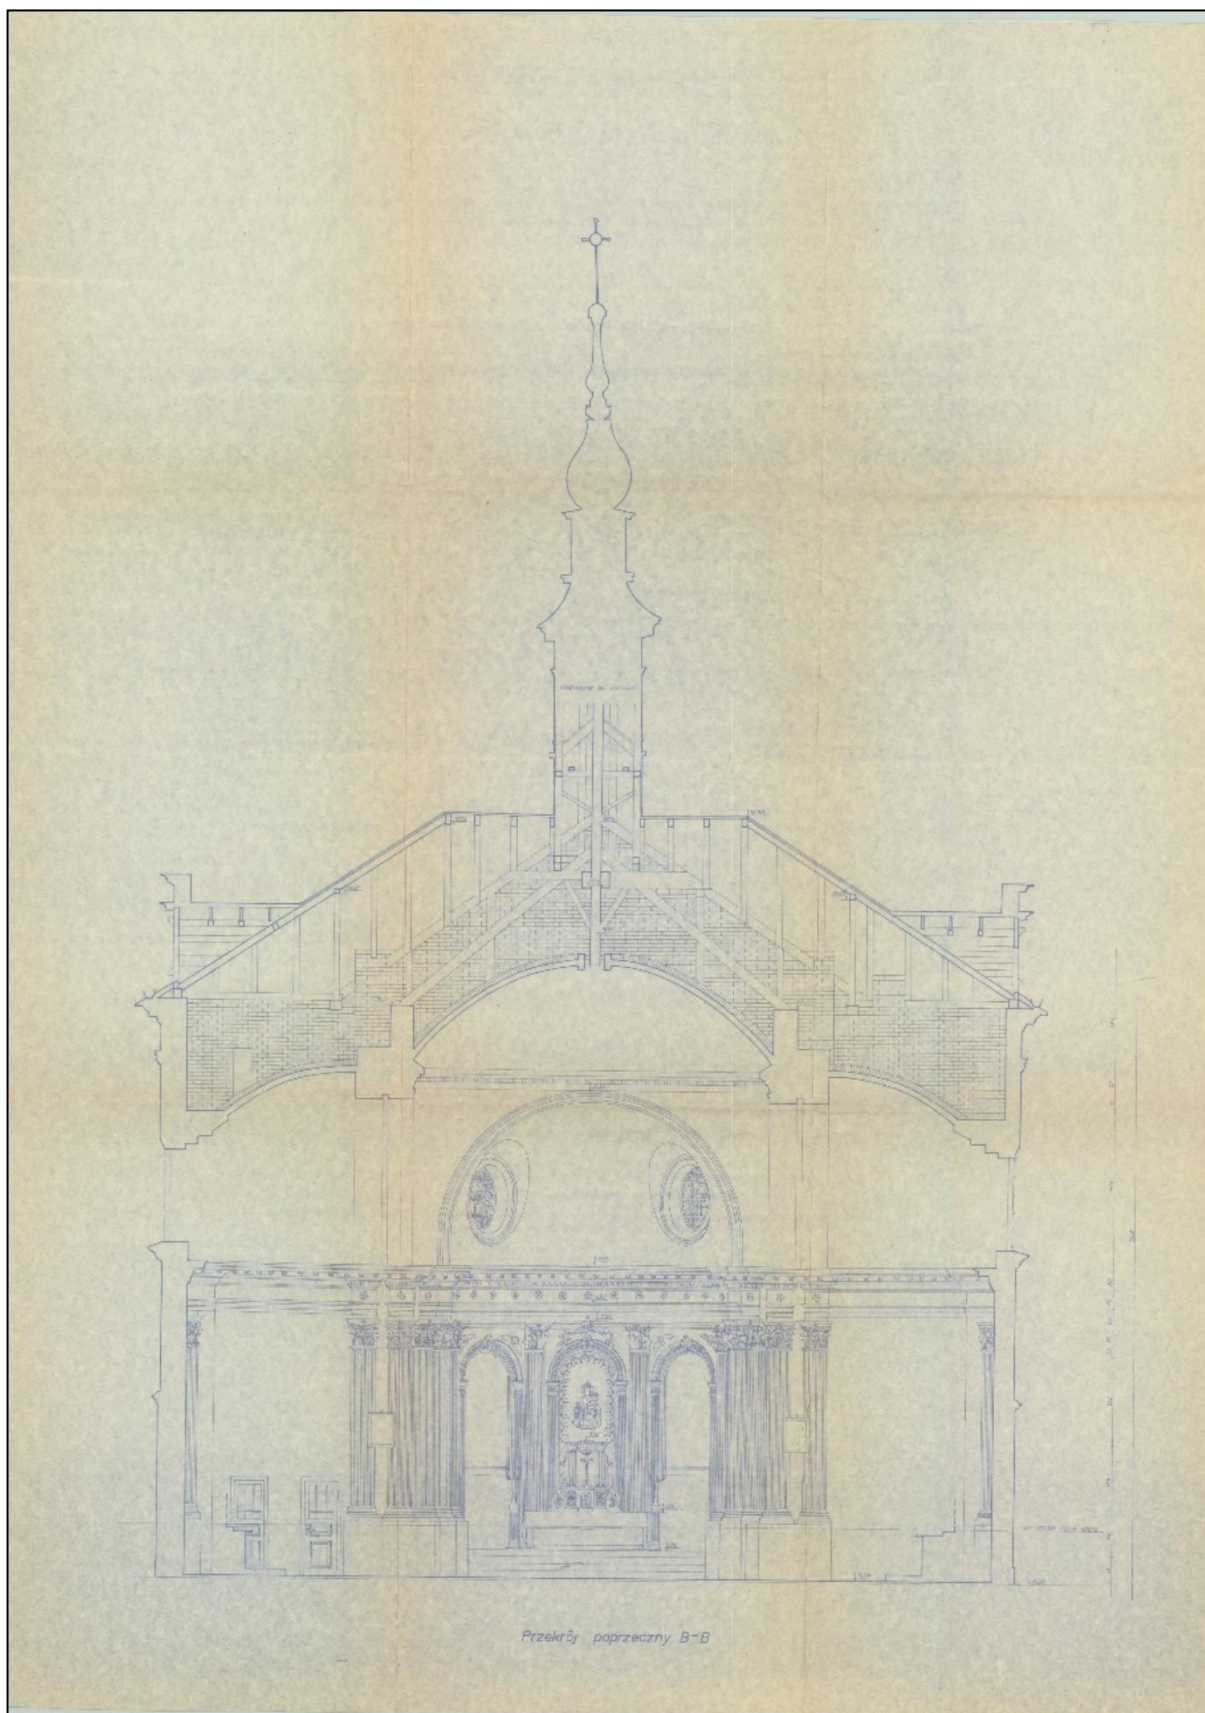
70. Przekrój pionowy kościoła w Karczewie. Inwentaryzacja J. Prokopowicza z 1982 r. Zbiory Archiwum Wojewódzkiego Urzędu Ochrony Zabytków w Warszawie.

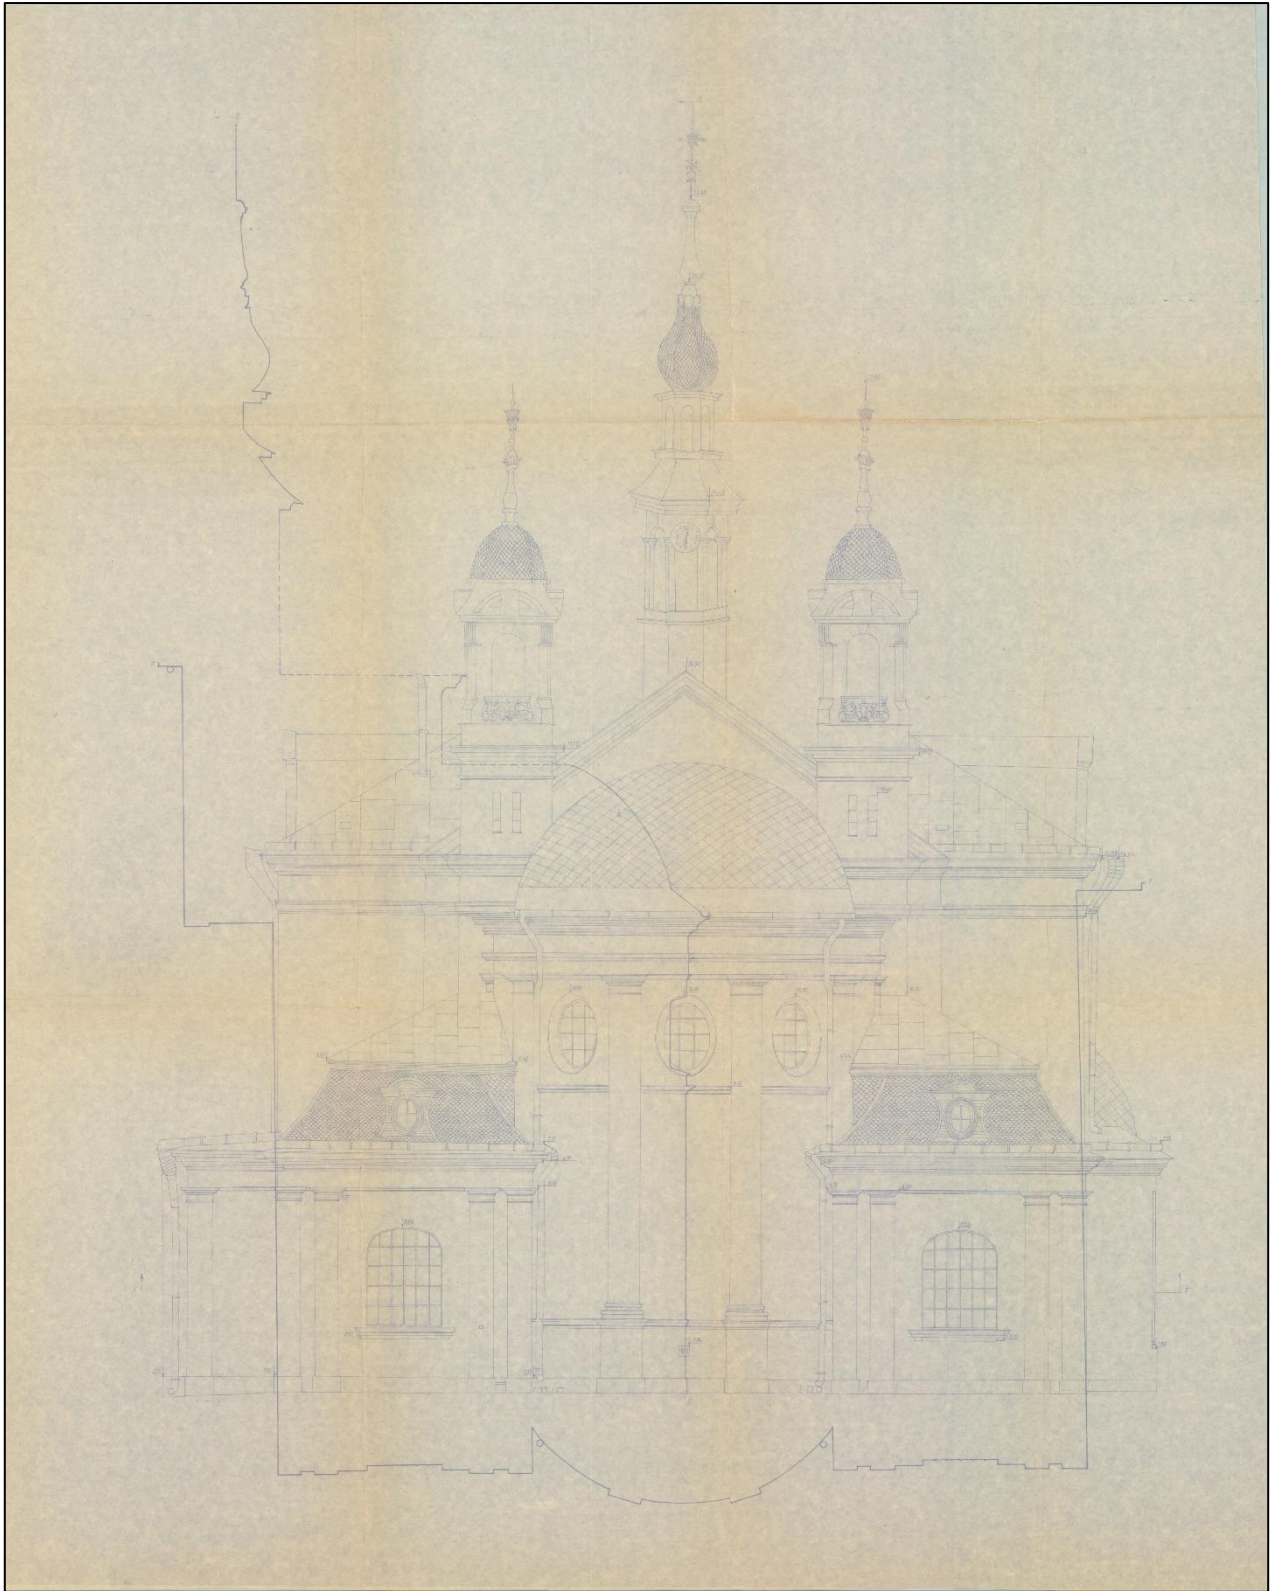
71. Elewacja tylna kościoła w Karczewie. Inwentaryzacja J. Prokopowicza z 1982 r. Zbiory Archiwum Wojewódzkiego Urzędu Ochrony Zabytków w Warszawie.

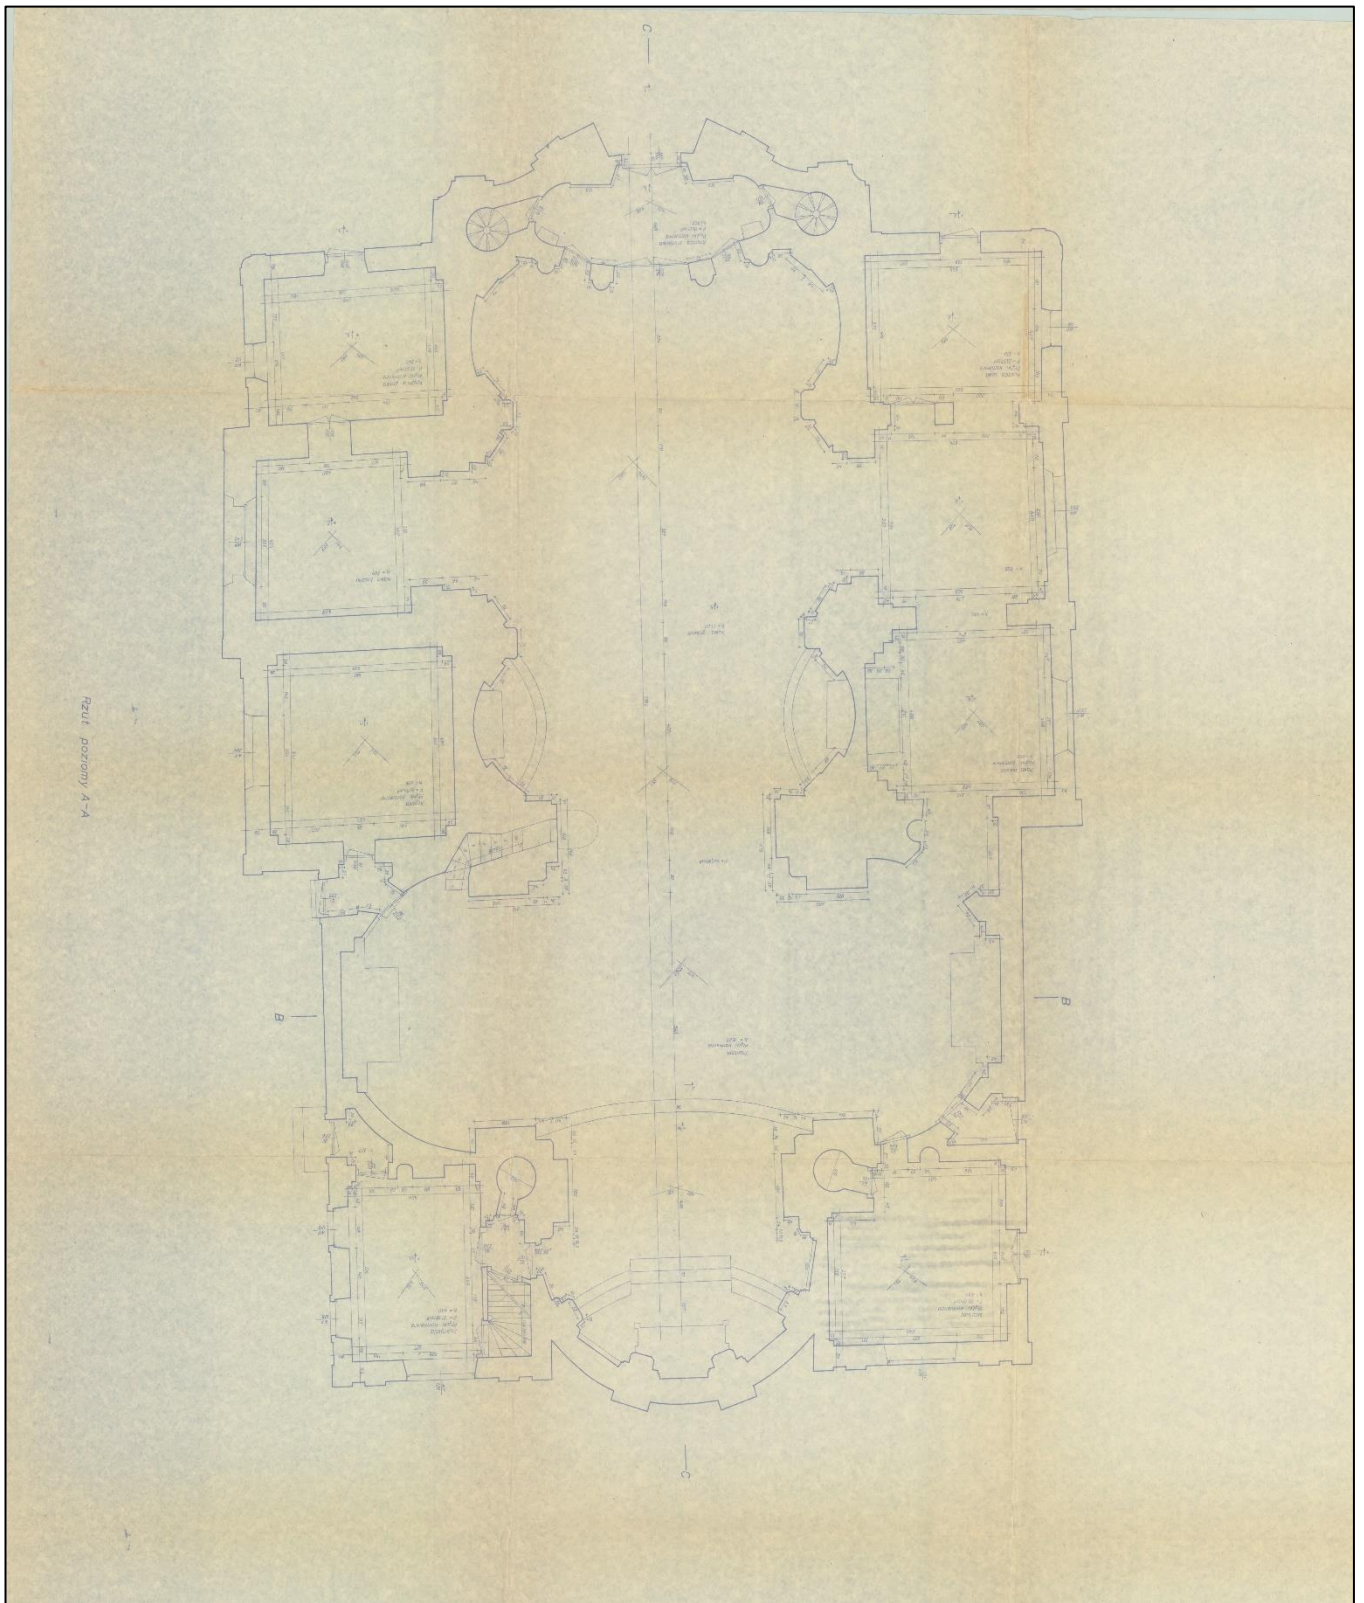
72. Rzut parteru. Inwentaryzacja J. Prokopowicza z 1982 r. Zbiory Archiwum Wojewódzkiego Urzędu Ochrony Zabytków w Warszawie.

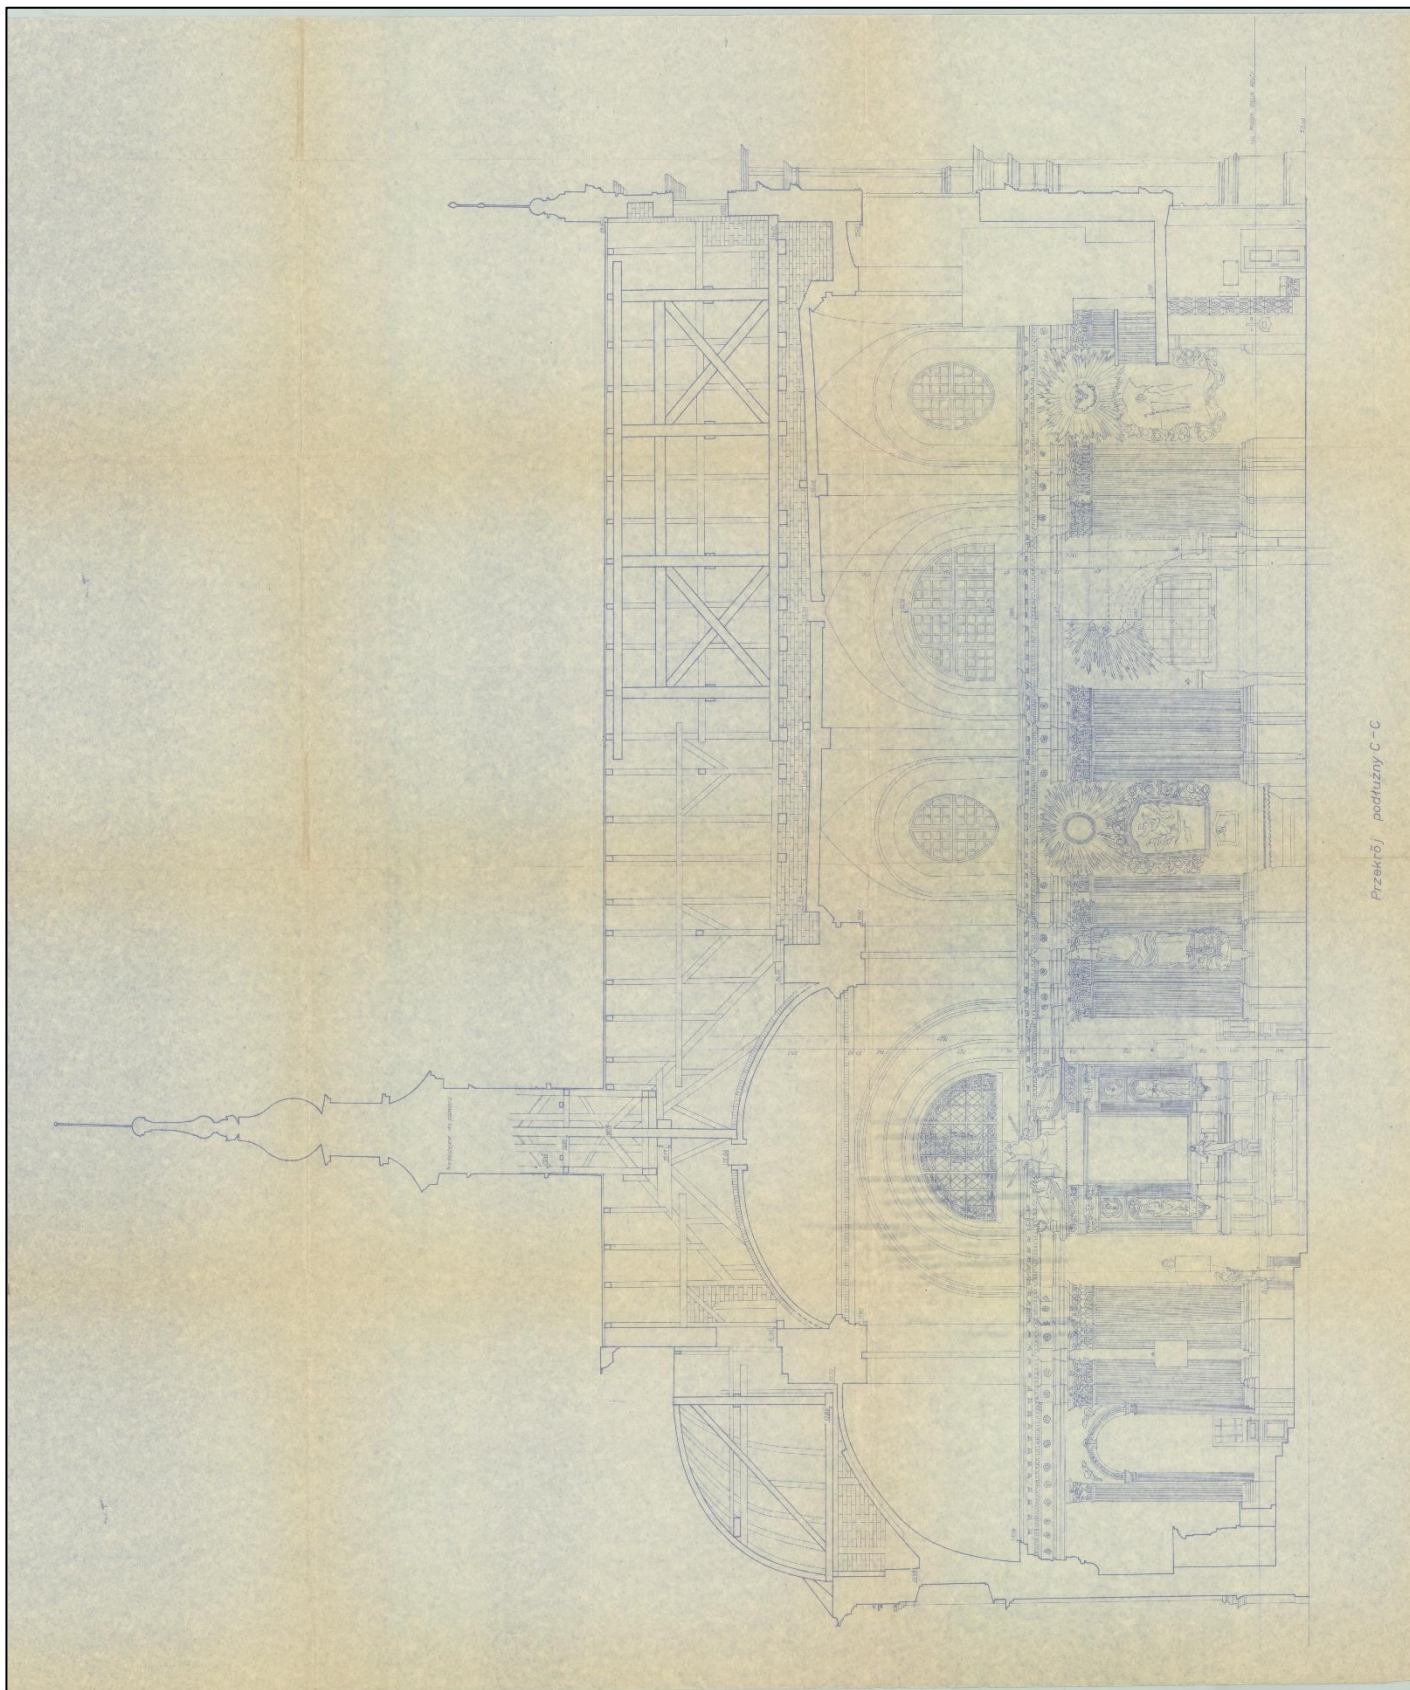
Przekrój podłużny C-C

73. Przekrój poprzeczny. Inwentaryzacja J. Prokopowicza z 1982 r. Zbiory Archiwum Wojewódzkiego Urzędu Ochrony Zabytków w Warszawie.

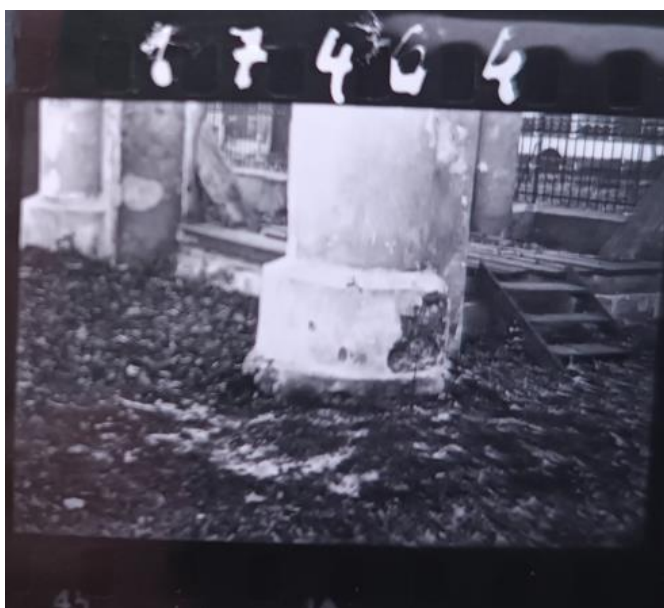
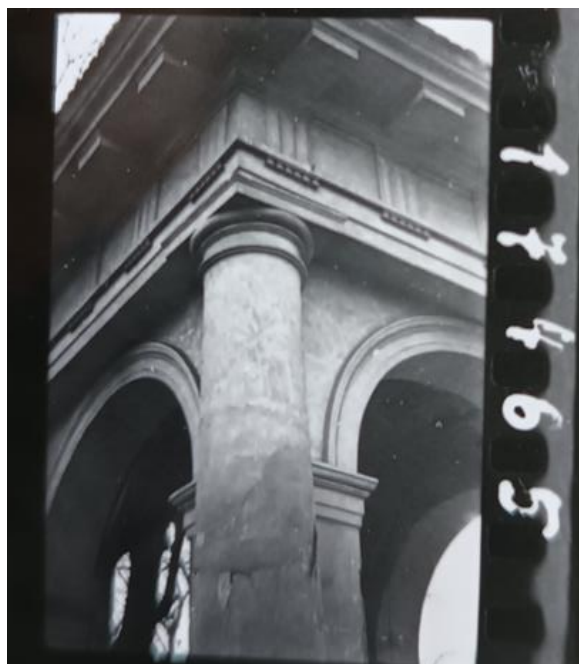
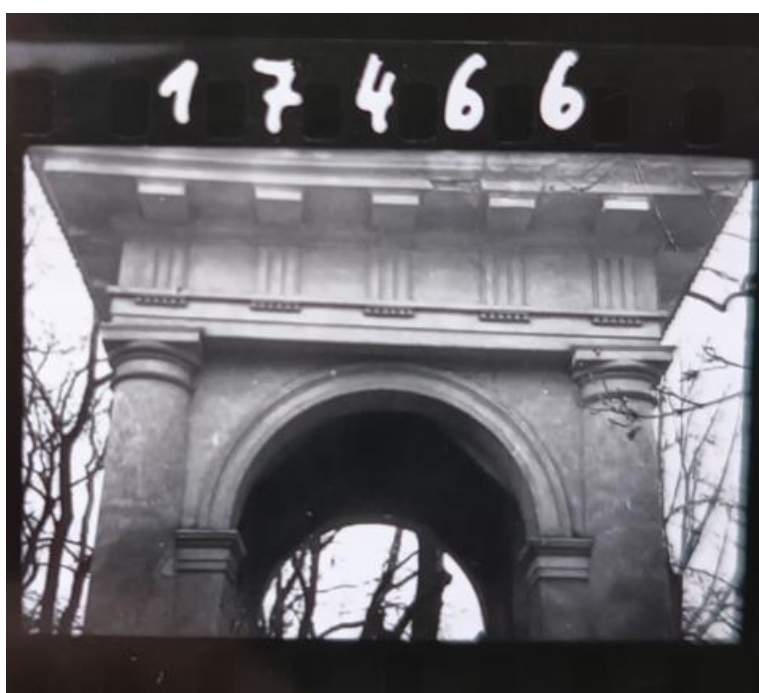
74. Zdjęcia archiwalne przedstawiających dzwonnice kościelną datowane na 1986 r..
Zbiory Archiwum Wojewódzkiego Urzędu Ochrony Zabytków w Warszawie.

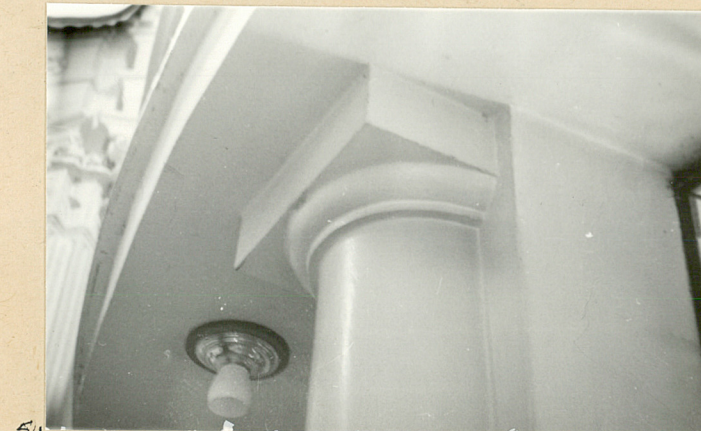
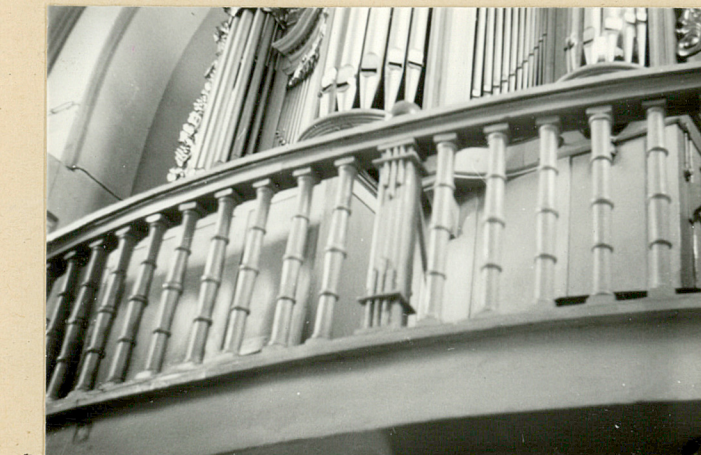
46.-Wnętrze, przeszło pln. ściany
47.-Wnętrze, głowica pilastra
48.-Wnętrze, przeszło środkowe pln.
49.-Wnętrze, ściana pld.
50.-Wnętrze, przeszło zach.</p> |

- 51.-Wnętrze, głowice i belkowanie
52.-Wnętrze, cokół pilastrów
53.-Głowice i belkowanie przy krzyżowaniu naw
54.-Wnętrze, kolumny pod emporą
55.-Wnętrze, balustrada empory chórowej
56.-Wieżba dachowa nad nawą.

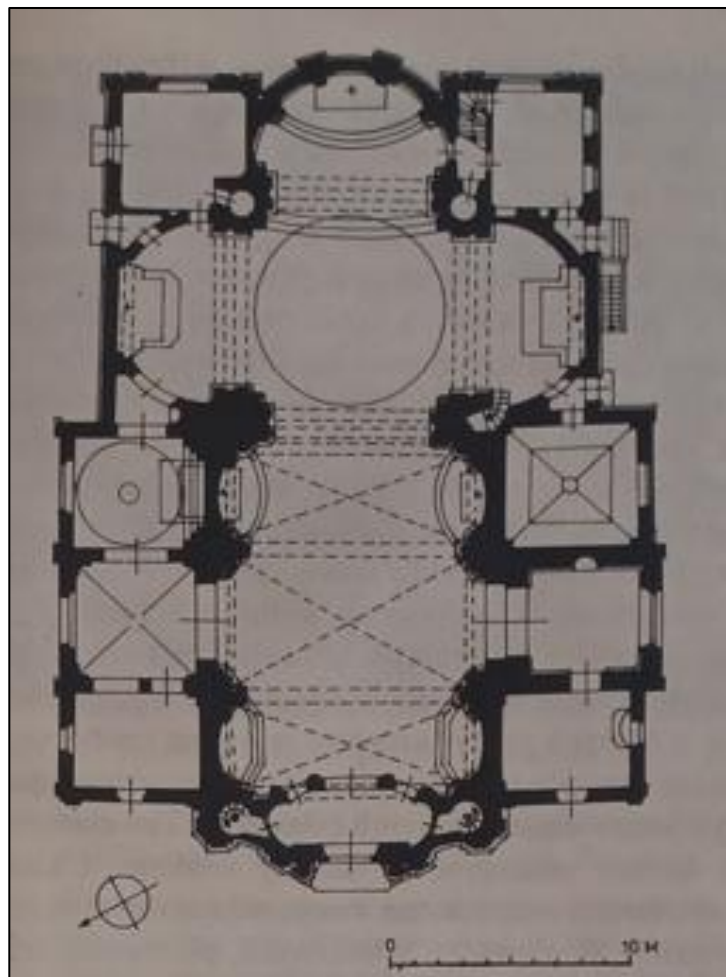
80. Rzut z 1947 r. autorstwa P. Bohdziewicz z naniesionymi ręką K. Guttmejera rodzajami sklepień w 1992 r. Źródło: : K. Guttmejer, Kościół w Karczewie pod Warszawą - Kwartalnik Architektury i Urbanistyki, t. 37, 1992 r.

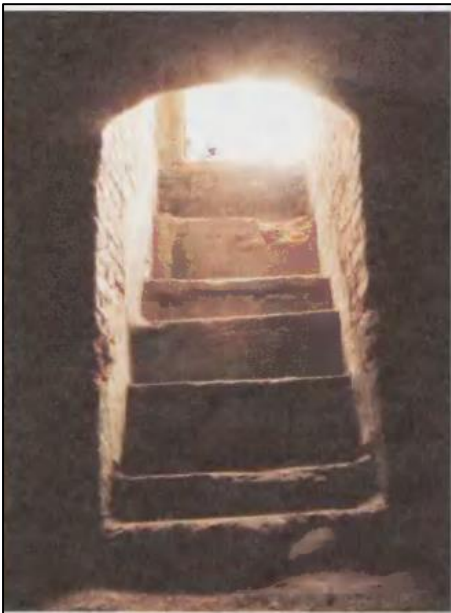
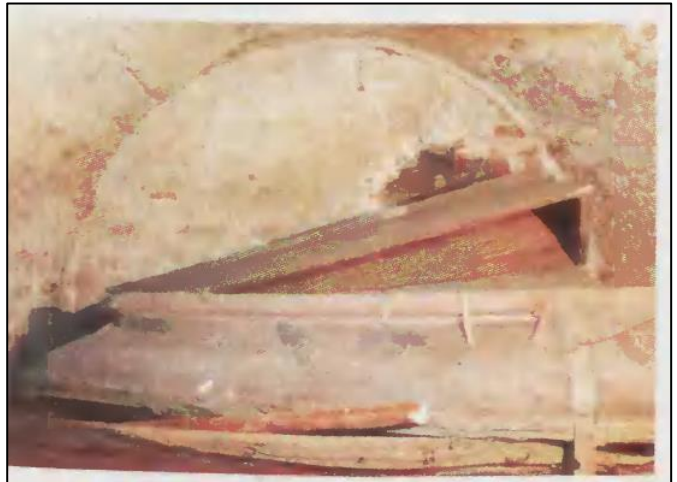
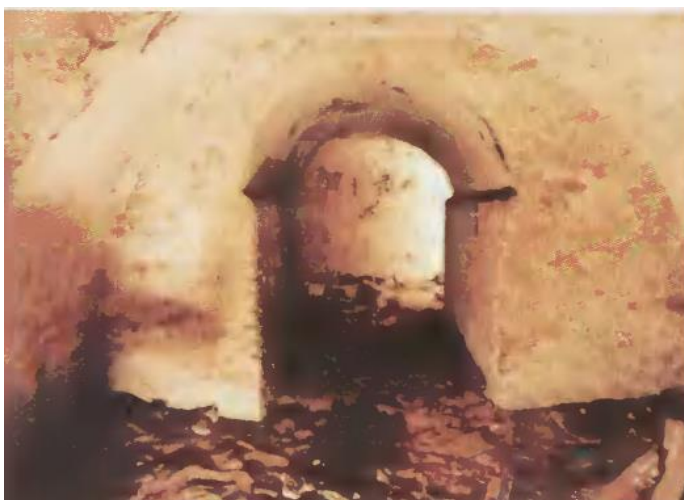
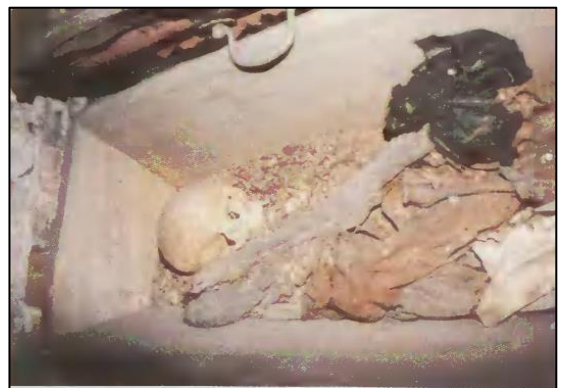
81. Fotografie podziemi kościoła w Karczewie z 1998 r. autorstwa Mirosława Rozenblickiego. Źródło: M. Rozenblicki, *Podziemia kościoła św. Wita w Karczewie*, [w:] *Głos Karczewa*, 1998 nr 1, s. 15.

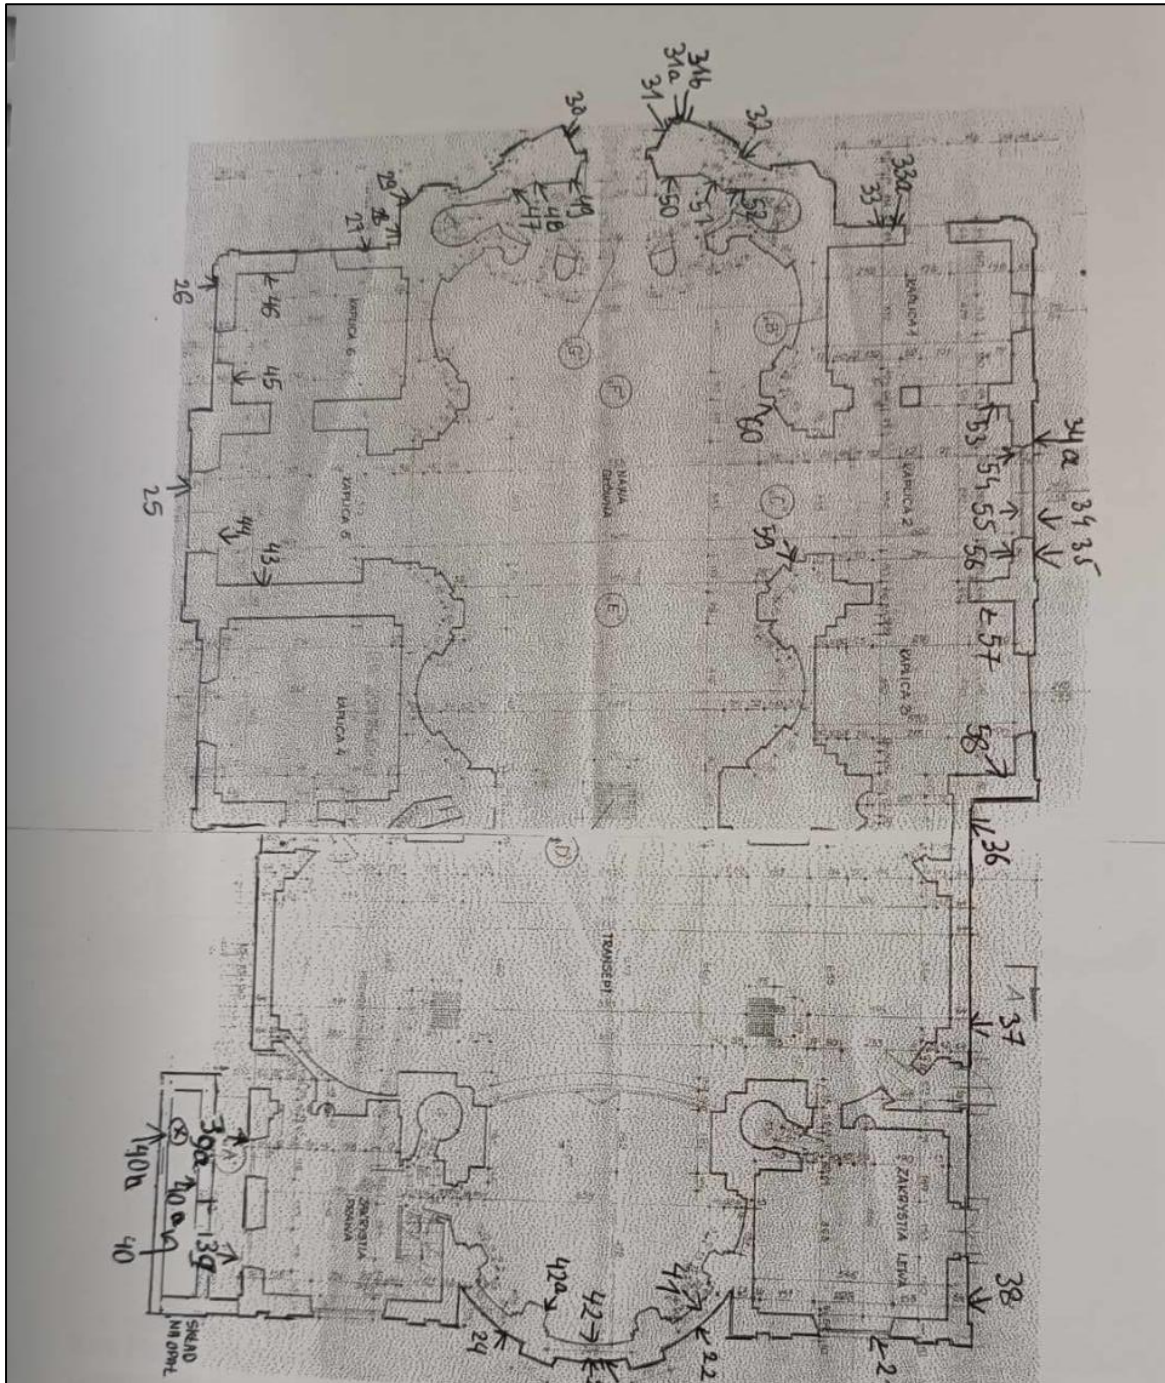
82. Rzut z pomiarami zawilgocenia autorstwa p. R. Gazdy z 2002 r.
Źródło: Archiwum Wojewódzkiego Urzędu Ochrony Zabytków w Warszawie.

- przeprowadzono pomiary zawilgocenia murów kościoła.
