# EKSPERTYZA BUDOWLANA DOTYCZĄCA OCENY STANU TECHNICZNEGO

Kościół pw. Św. Wita Męczennika w Karczewie

**Nazwa zadania:** Wykonanie inwentaryzacji architektoniczno - budowlanej elewacji i konstrukcji wieżby dachowej kościoła i badań stratygraficznych tynków i warstw malarskich fasad oraz opracowanie ekspertyzy technicznej konstrukcyjno - budowlanej, kościół p. w. św. Wita Męczennika, Karczew.

Warszawa, październik 2023

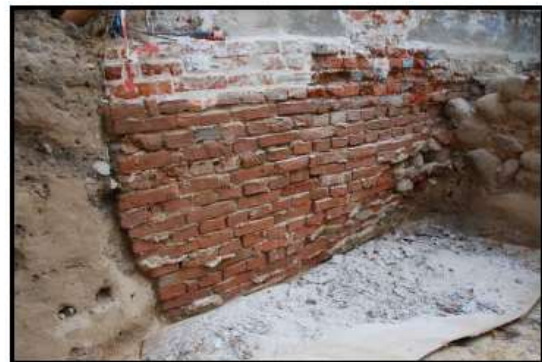
Rys. 5 Odkrywka fundamentów F3.

**ODKRYWKA F3, F4** - Ściany fundamentowe frontowego i bocznego narożnika północnego kościoła wykonano jako murowane z cegły ceramicznej pełnej na zaprawie wapiennej z warstwą kamieni u podstawy. Mur oryginalny, nie posiadał izolacji.

Głębokość posadowienia  $h = \sim 1,9 - 2,0$  m (względem poziomu terenu)

Odsadzka o szerokości  $\sim 20$  cm na głębokości  $\sim 0,5$  m.

Fot. 7 Widok odkrywki F3.

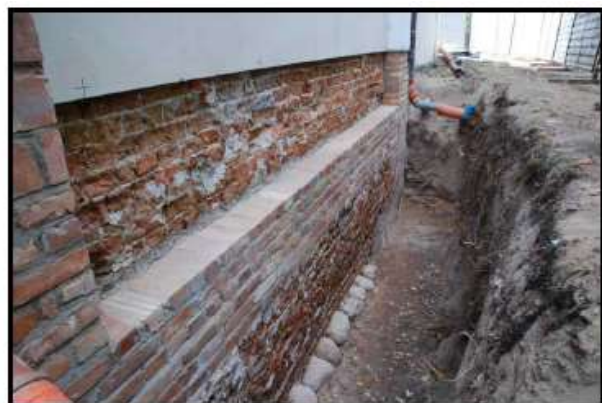
Rys. 6 Odkrywka fundamentów F4.

Fot. 8 Odkrywka fundamentów F4.

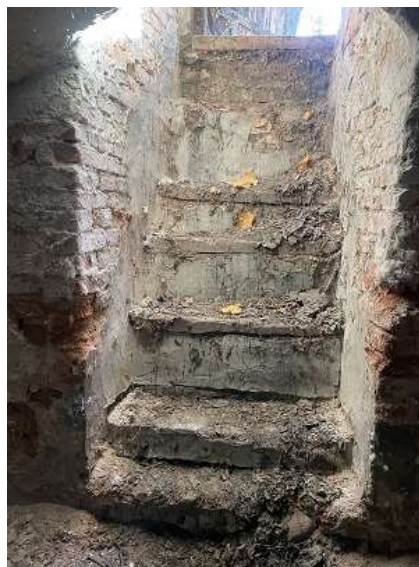
**Fot. 17** Zdjęcie wejścia do krypty ze schodami w miejscu wejścia.

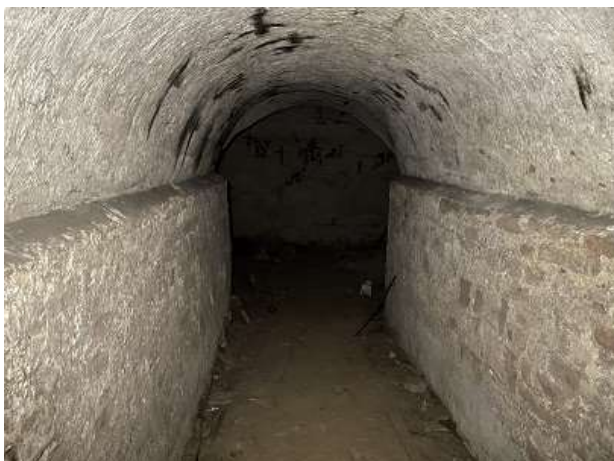
**Fot. 18** Widok korytarza krypt.

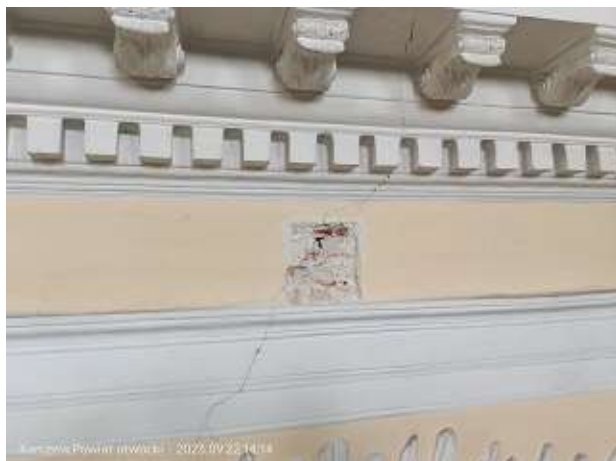
**Fot. 21** Odkrywka muru nad sklepieniem.

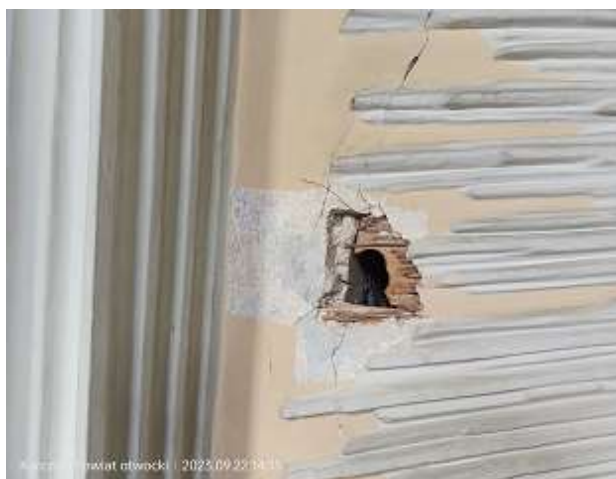
**Fot. 23** Odkrywka muru w strefie bocznej sklepienia.

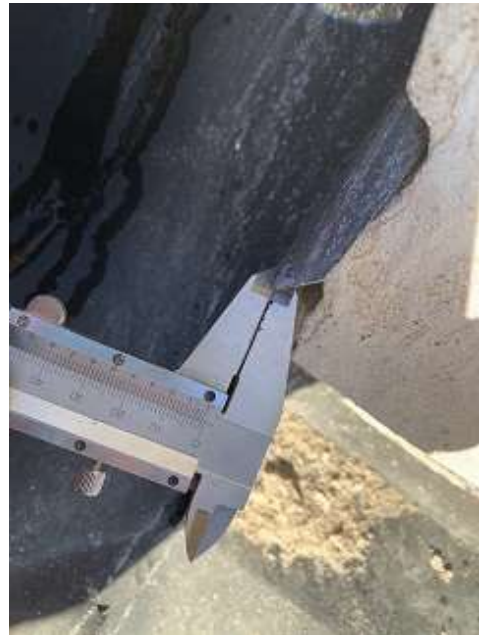
**Fot. 38** Widok pomiaru grubości blachy..

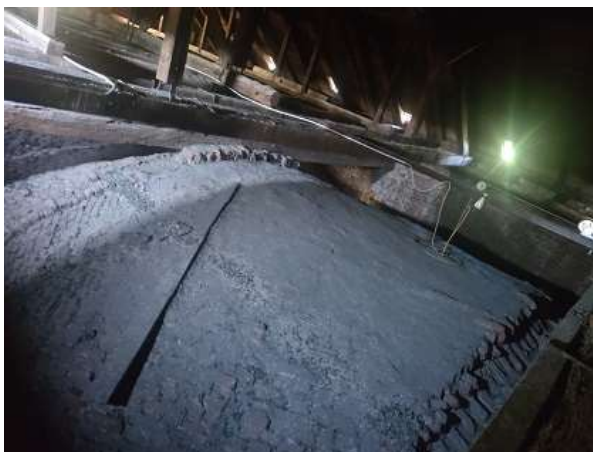
**Fot. 49** Widok sklepienia klasztorne od góry w nawie głównej kościoła.

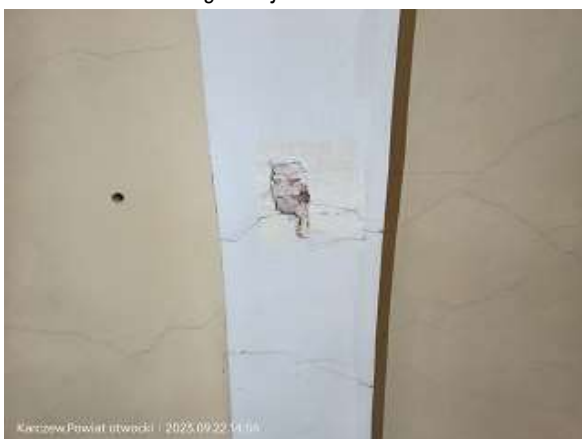
**Fot. 51** Widok odkrywki sklepień na żebrze sklepień kolebkowych nawy głównej.

- uszkodzenia podłużne strefy środkowej, zwornikowej sklepień kolebkowych nawy głównej. Mają one charakter niewielkich zarysowań powierzchniowych występujących na tynkach płaszcza dolnego (o rozwarości do 0,5mm) oraz żeber poprzecznych (o rozwarości do 0,9mm) widocznych na dolej powierzchni sklepień, towarzyszą im lokalnie niewielkie ubytki w spoinach (rozluźnienia spoin), nie mają one charakteru strukturalnego. W niektórych miejscach nastąpiło rozluźnienie struktury cegieł w formie ubytków w fugach. Występują one w regularny i usystematyzowany sposób wzdłuż nawy głównej całego kościoła.

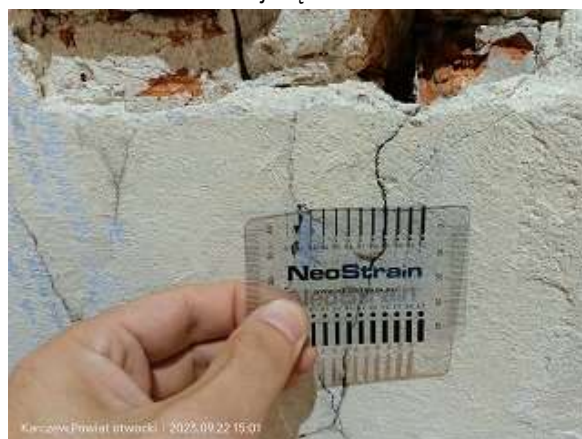
**Fot. 52** Widok pomiaru rozwartości rys w odkrywce - 0,8mm.

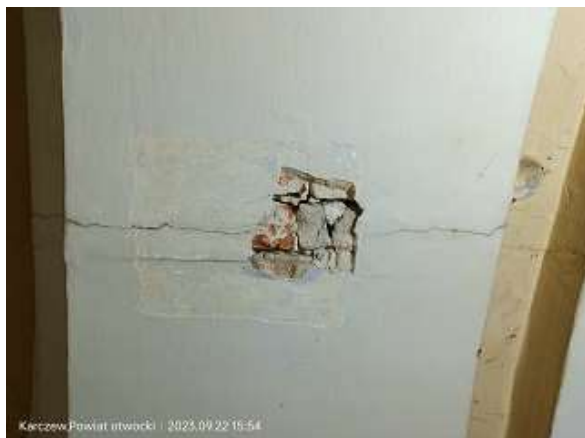
Fot. 53 Widok odkrywki sklepień na zębrze sklepienia kopułowego w nawie głównej.

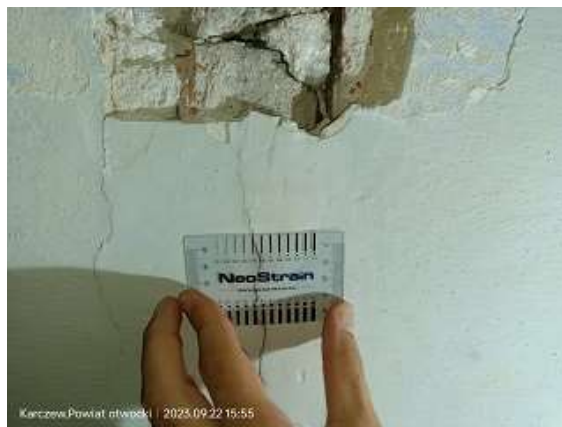
Fot. 54 Widok pomiaru rozwartości rys w odkrywce - 0,5mm.

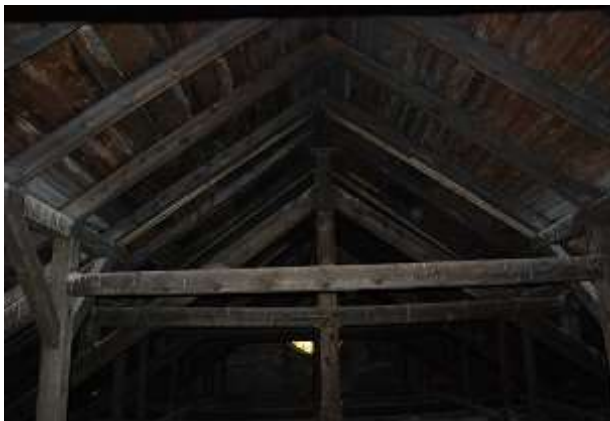
Fot. 55 Zdjęcie więźby nawy głównej.

Więźba dachowa nosi znamiona licznych przebudów, część elementów było wzmacniane. Przekroje elementów zróżnicowane, na przekrojach opisano wybrane, charakterystyczne wielkości przekrojów. Na wybranych elementach widoczne są ślady korozji.

- Część elementów nosi ślady korozji, porażona przez owady – szkodniki drewna. Zauważono ślady żerowania owadów, szkodników drewna oraz ślady nieszczelności pokrycia dachu – przecieki.
- Zauważono ślady nieszczelności pokrycia dachu – przecieki.

Ogólnie stan techniczny więźby określono jako **średni**, wymagający drobnych napraw, uzupełnień, konserwacji i impregnacji. Zużycie techniczne na poziomie 50%. **Z uwagi na zaobserwowane wady konstrukcji więźby trzeba zakwalifikować je do remontu odłożonego w czasie, do ujęcia w planach remontów w latach następnych. Zalecane jest wykonanie dla konstrukcji więźby ekspertyzy mikologicznej pod kątem zidentyfikowania stopnia występowania porażenia drewna przez szkodniki i grzyby.**

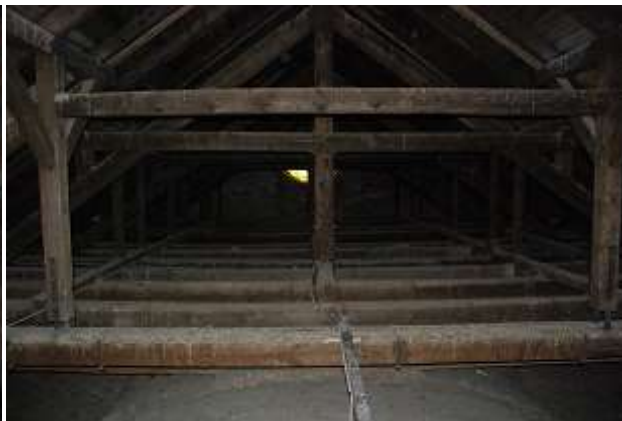
Fot.56 Zdjęcie więźby nawy głównej – dźwigar wieszarowy.

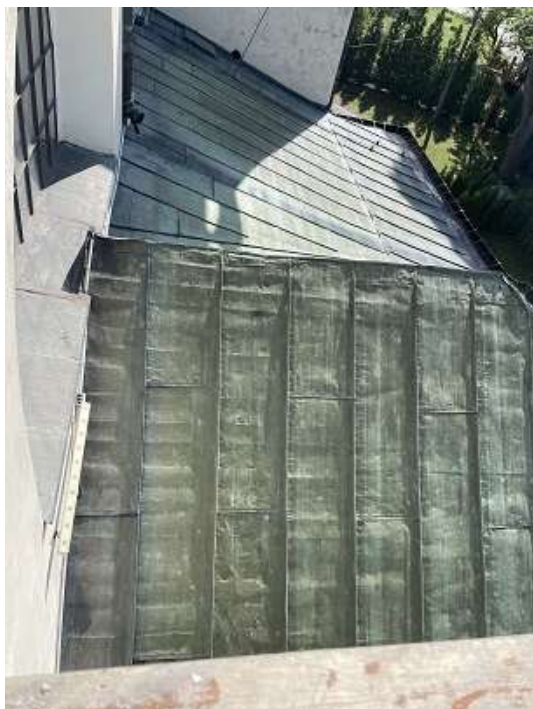
**Fot.59** Widok dachu przybudówek bocznych.

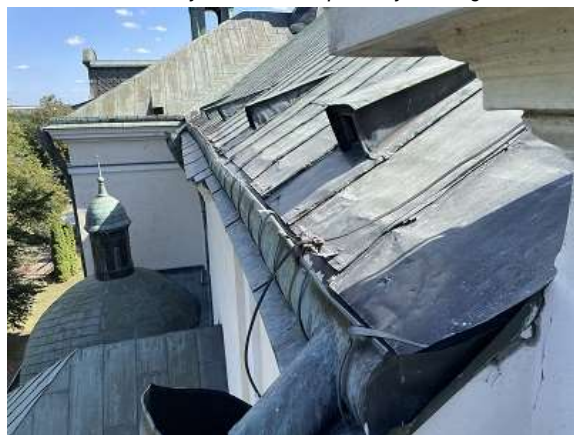
**Fot. 62** Widok dachu z detalem rynny i obróbek.

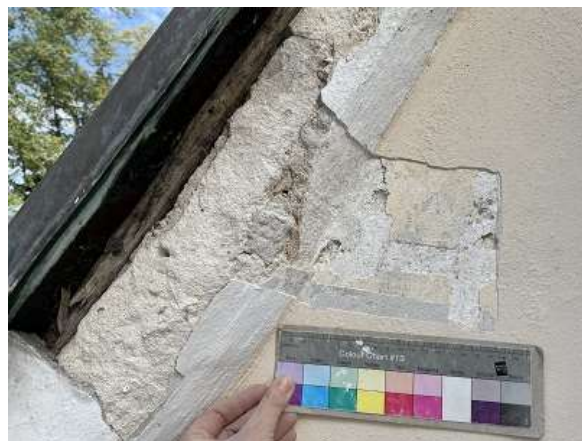
Fot. 64 Odkrywka bocznej obróbki.
