# EKSPERTYZA BUDOWLANA DOTYCZĄCA OCENY STANU TECHNICZNEGO

Kościół pw. Św. Wita Męczennika w Karczewie

**Nazwa zadania:** Wykonanie inwentaryzacji architektoniczno - budowlanej elewacji i konstrukcji wieżby dachowej kościoła i badań stratygraficznych tynków i warstw malarskich fasad oraz opracowanie ekspertyzy technicznej konstrukcyjno - budowlanej, kościół p. w. św. Wita Męczennika, Karczew.

Warszawa, październik 2023

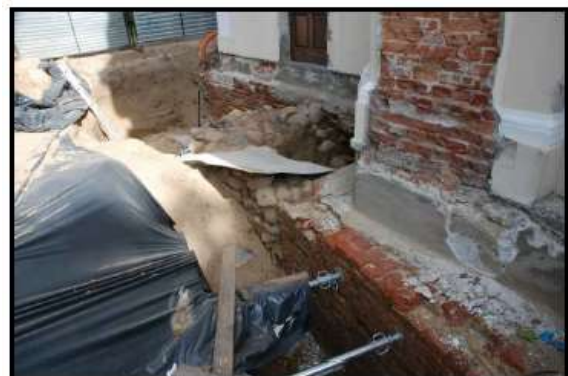
Rys. 3 Odkrywka fundamentów F1.

**ODKRYWKA F1, F2** - Ściany fundamentowe ściany frontowej głównej wykonano jako murowane z cegły ceramicznej pełnej na zaprawie wapiennej. Mur z warstwą licową częściowo zdegradowaną - z ubytkami zaprawy i cegieł, stan prawdopodobnie oryginalny. Brak izolacji przeciwwilgociowej. Do murów budynku dosunięte są pozostałości fundamentów kamiennych w formie trwałej ruiny.

Głębokość posadowienia  $h = \sim 2,0$  m (względem poziomu terenu)

Odsadzka o szerokości 40 cm (oraz 20cm w F2) na głębokości  $\sim 0,5$  m.

Fot. 6 Zdjęcie odkrywki F1

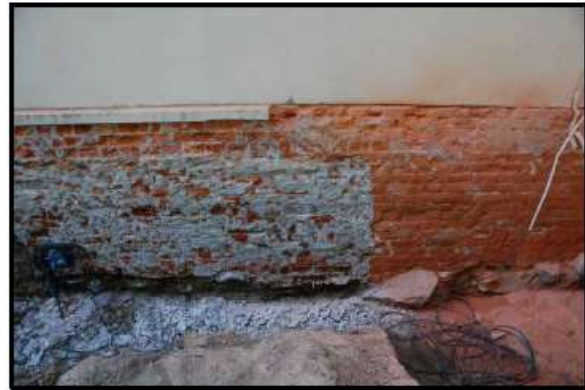
Rys. 7 Odkrywka fundamentów F5.

**ODKRYWKA F5, F6** - Ściany fundamentowej narożnika południowo-wschodniego kościoła wykonano jako murowane z cegły ceramicznej pełnej na zaprawie wapiennej z warstwą kamieni u podstawy. Mur obecnie w trakcie remontu ze zbitą warstwą licową po usunięciu bitumicznej izolacji powłokowej.

Głębokość posadowienia  $h = \sim 1,35$  m (względem poziomu terenu)

Odsadzka o szerokości  $\sim 10$  cm na głębokości  $\sim 0,35$  m.

Fot. 9 Odkrywka fundamentów F5.

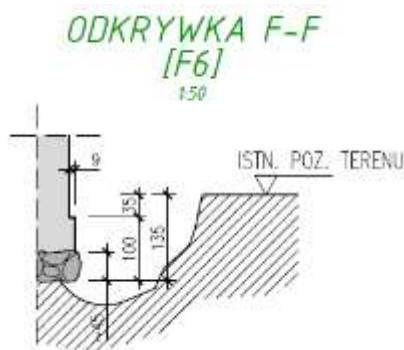
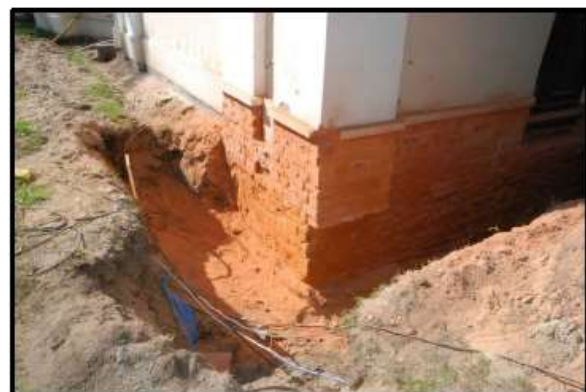
Rys. 8 Odkrywka fundamentów F6.

Fot. 10 Odkrywka fundamentów F6.

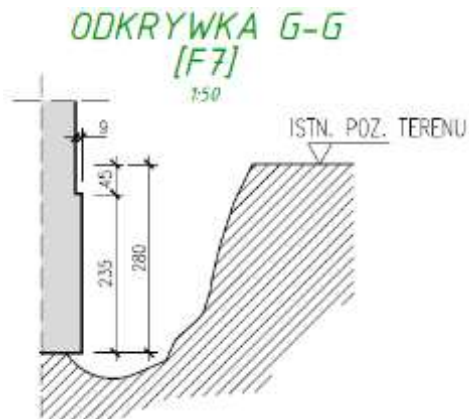
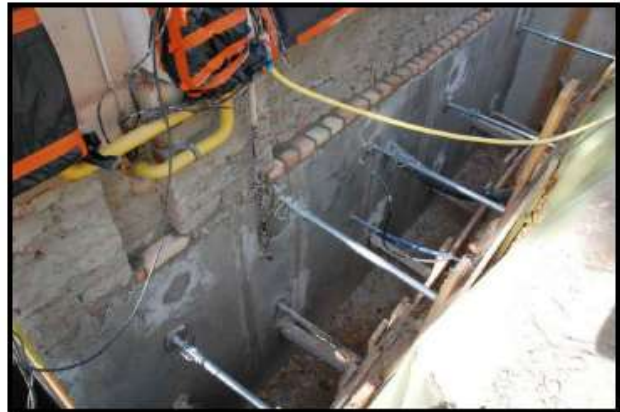
Rys. 9 Odkrywka fundamentów F7.

Głębokość posadowienia  $h = \sim 2,8$  m (względem poziomu terenu)

Odsadzka o szerokości  $\sim 9$  cm na głębokości  $\sim 0,45$  m.

Fot. 11 Odkrywka fundamentów F7.

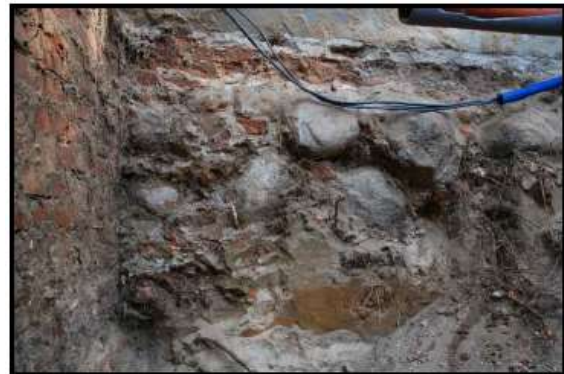
Rys. 10 Odkrywka fundamentów F8.

Głębokość posadowienia  $h = \sim 1,6$  m (względem poziomu terenu)

Odsadzka fundamentu kamiennego o szerokości  $\sim 27$  cm na głębokości  $\sim 0,9$  m.

Fot. 12 Odkrywka fundamentów F8.

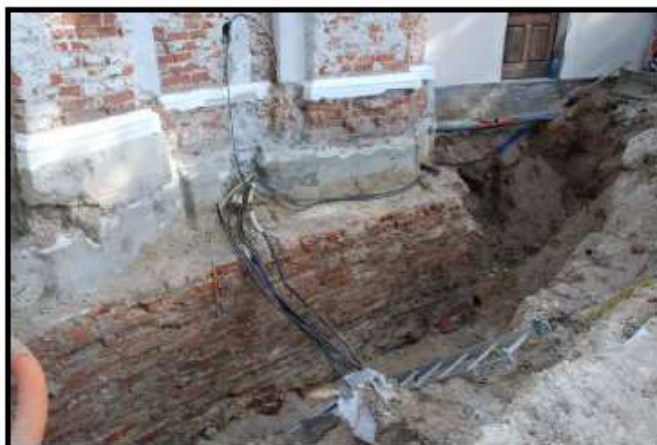
**Rys. 11** Odkrywka fundamentów F9.

Głębokość posadowienia  $h = \sim 2,25$  m (względem poziomu terenu)

Odsadzka o szerokości  $\sim 30-65$  cm na głębokości  $\sim 0,65$  m.

**Fot. 13** Zdjęcie odkrywki fundamentów F9.

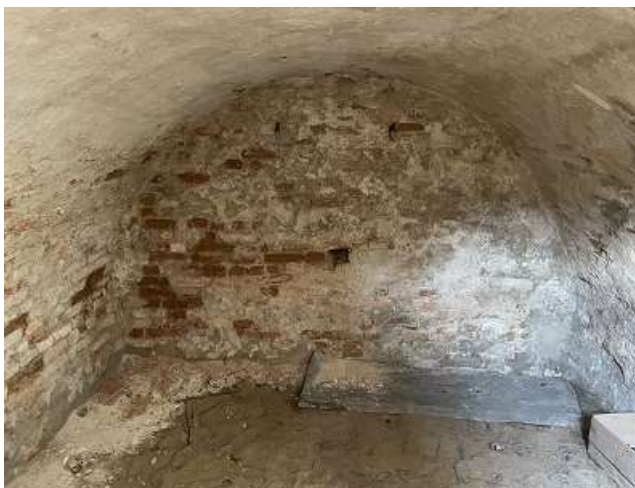
Poniżej przedstawiono dokumentację zdjęciową obrazującą obecny stan krypt w części frontowej kościoła. Stan zachowania piwnic jest w dużej mierze oryginalny, zejście do krypty ze stopniami po przebudowach. Pomieszczenie stosunkowo jest zasadniczo suche, ściany częściowo otynkowane z uszkodzeniami i odspojeniami tynków, cegły w znacznej części ze zdegradowanymi licami, posadzka bez wypraw, gruntowa. Lokalnie widoczne zasolenia murów. Podczas przeglądu nie stwierdzono uszkodzeń strukturalnych konstrukcji. Na konstrukcji ścian i sklepień piwnic nie odnaleziono uszkodzeń strukturalnych.

**Fot. 16** Widok ściany fundamentowej i sklepienia piwnic oraz posadzki.

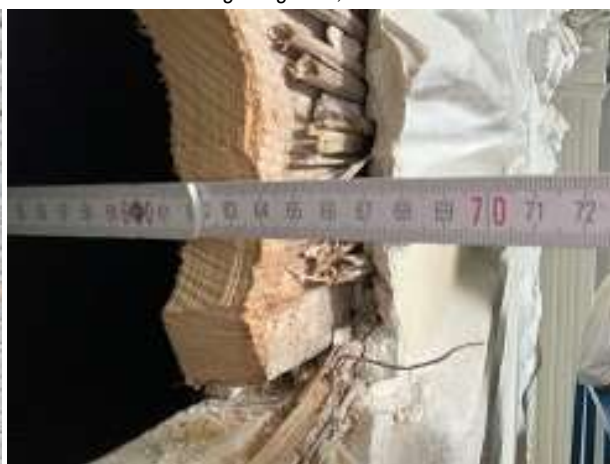
**Fot. 24** Widok konstrukcji ściany z zabudową drewnianą.

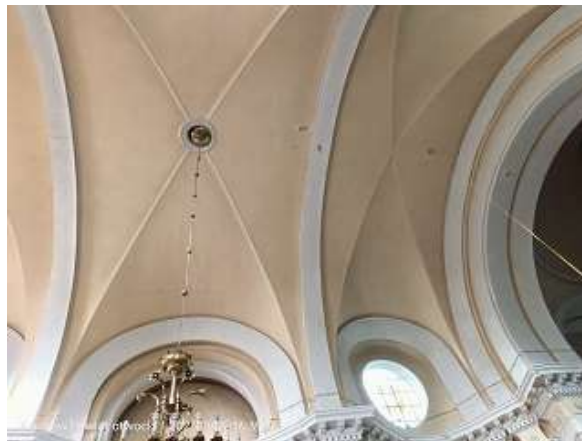
**Fot. 48** Widok ogólny sklepień na pierwszym planie sklepienia klasztorne otwarte wsparte na ścianach i żebrach poprzecznych.

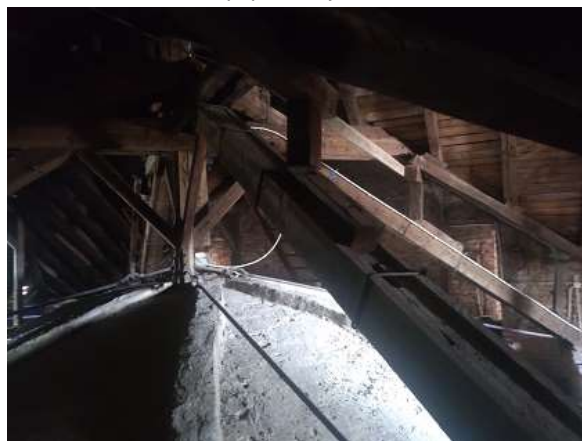
**Fot. 50** Widok sklepienia kopułowego z żebrami od góry w centralnej części kościoła.

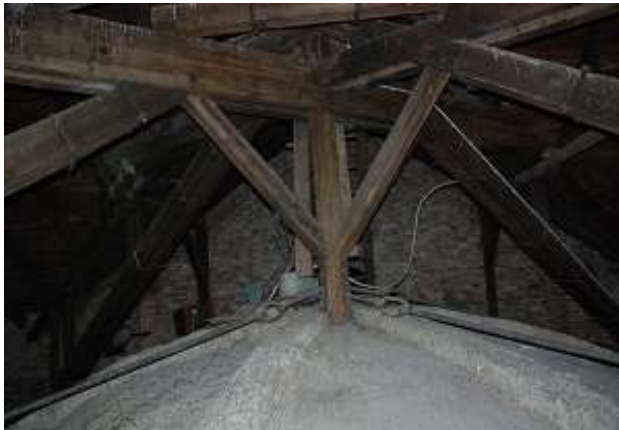
Fot. 57 Zdjęcie więźby nawy główne – dźwigar wieszarowy nad sklepieniem kopułowym.

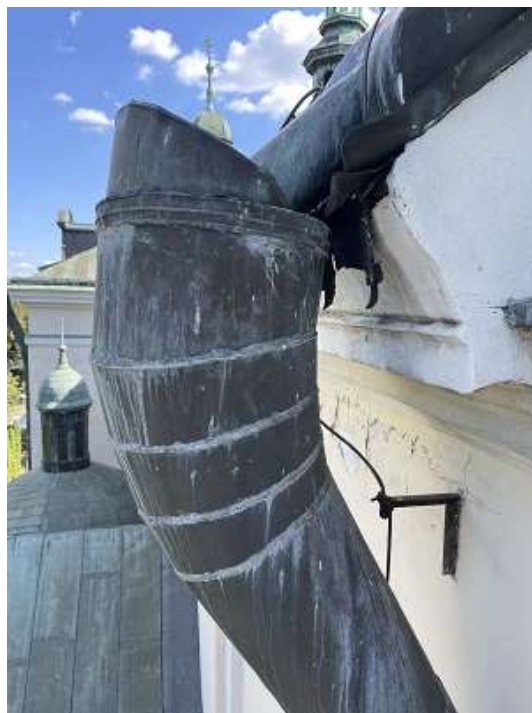
**Fot. 60** Przykład detalu wpustu rynnowego.
